## (七) 107 年榮光社區內水收集系統興建治理工程

工程生態檢核表 維護管理階段附表 M-01 現場勘查紀錄表

## 工程生態檢核表 維護管理階段附表

## M-02 工程生態評析

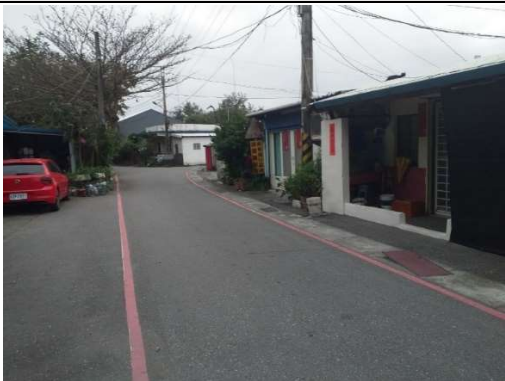
| 本工程自 108 年 1 月 25 日完工，至今 2 年多，<br>周圍植被已經沒有明顯工程所造成的影響。 | | | |

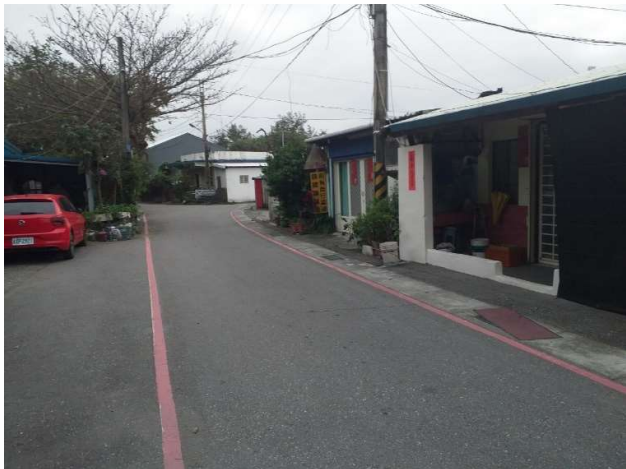
| 道路兩側 (112 年 2 月 15 日) | | 工程位置兩旁建成區域 (112 年 2 月 15 日) | | |
