# 大華大全排水(芙登溪)綠色堤岸 與棲地營造水環境改善工程

## 生態檢核工作月報

114/05/01~114/06/02

主辦機關：花蓮縣政府

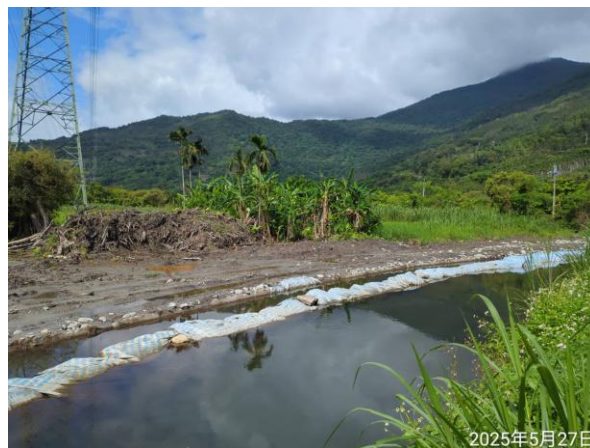
| 1. A 區右岸工程表土暫置區未以不透光、不透水鋪面覆蓋，待進行修正。<br>2. A 區笑登溪主道水體清澈未發現有異常狀況。<br>3. 本次現勘發現保全對象 A12 水柳側枝有因工程導致折損情形，建議將斷裂傷口修平整。(經複檢已於 114/06/02 完成修枝作業) | | | |

114/05/27 表土暫置區未覆蓋不透光不透水鋪面

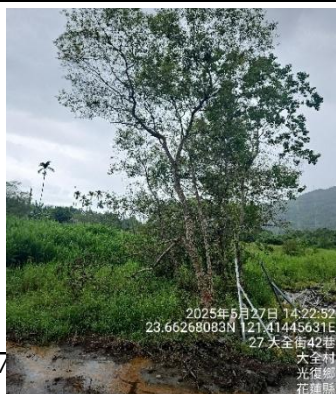
114/05/27

折損情形

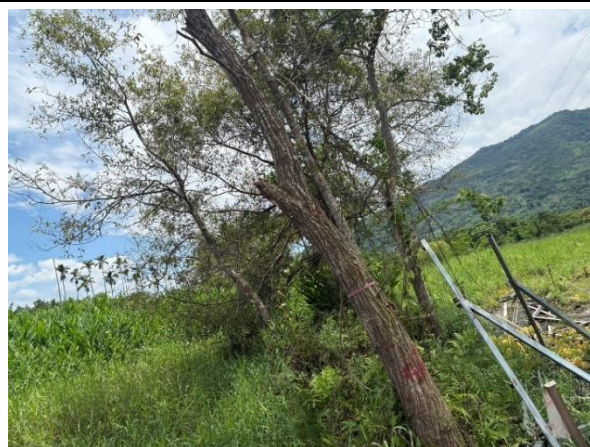
114/06/02 A12 水柳側枝已完成修枝作業

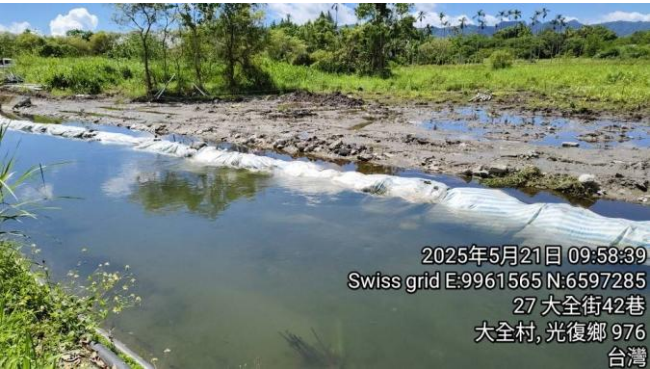
A 區土包袋圍水狀況

| 19 | [減輕]確實執行半半施工，施作時以土包袋確實圍水，避免因施工造成水質混濁。 | <input checked="" type="checkbox"/> 已執行 | <input type="checkbox"/> 未執行 | <input type="checkbox"/> 未到執行階段 | 營造廠商已確實以三層土包袋進行圍水作業，惟因目前水道水位較高，偶有水漫淹過土包袋之狀況，但目前並未見水體因工程造成整體濁度上升之情形。 |

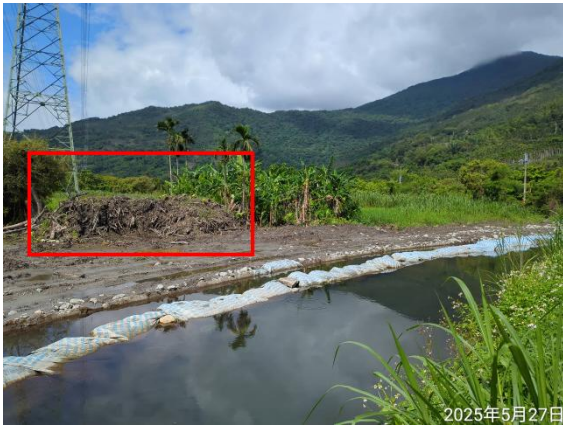
| 說明 | 表土保存目前設置於 A 區右岸工程範圍內，靠南側中段位置。外運土方則有部分裝袋設置於笑登溪河道內，作為排擋水之用。目前並未出現影響既有植被環境、水質及干擾濕地自然環境之狀況。 |
| 照片 | <p>表土保存位置位置如紅框處</p> |

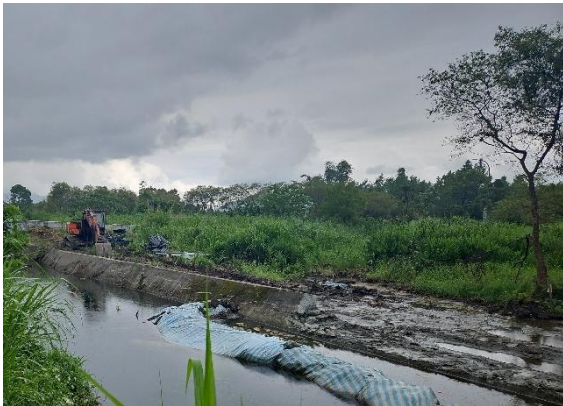
| 說明 | 施工單位反應因工程範圍土壤含水量高，無法進行假設工程圍籬之架設，故目前待與主辦、監造與各方生態檢核團隊討論是否針對此項目內容進行調整。<br>因應目前狀況，營造團隊預加強落實生態保育措施第 34 項「如工地或周遭有其他關注物種出現(如柴棺龜、食蟹獾、黃緣螢等)，應立即通報生態人員，生態人員予以紀錄後，評估工程影響程度，提出討論並擬定對策進行調整」，以降低對在地野生動物之影響。 |
| 照片 | <p>工程範圍土壤含水量高，時有積水滲水情形。</p> |

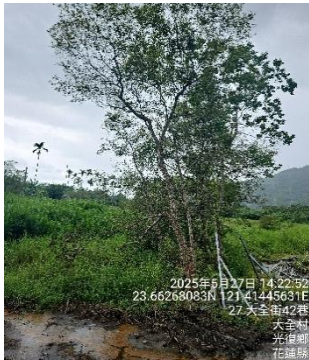
| 說明 | 於 114/05/27 觀察到保全對象 A12 有因工程作業造成受損。目前已於 114/06/02 複檢確認完成補救作業，將傷口整平。 | |
| 照片 | <p>114/05/27 保全對象 A12 因機具受損</p> | <p>114/06/02 完成修枝作業</p> |
| 說明 | 於 114/05/27 觀察到保全對象 A12 因機具受損，初步判斷進行修枝降低碰損機率即可。 | |

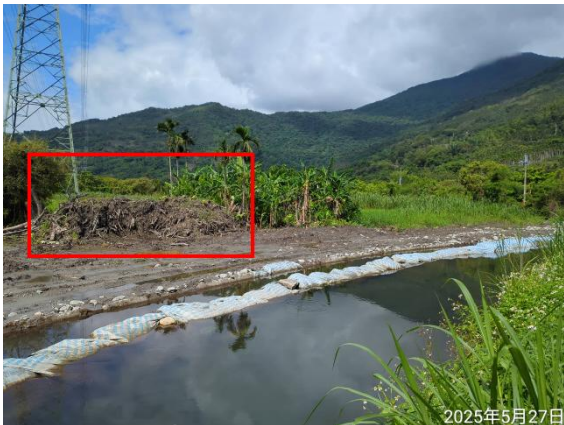
| 說明 | 表土保存堆置高度未超過 3 公尺，但未以不透光、不透水鋪面覆蓋，待修正。 |
| 照片 | <p>2025年5月27日</p> <p>表土保存位置位置如紅框處</p> |

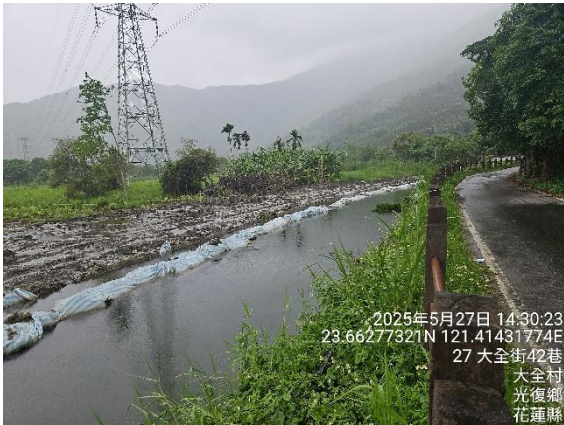
| 說明 | 營造廠商已確實以三層土包袋進行圍水作業，惟因目前水道水位較高，偶有水漫淹過土包袋之狀況，但目前並未見水體因工程造成整體濁度上升之情形。 | |
