# 大華大全排水（芙登溪）綠色堤岸 與棲地營造水環境改善工程

## 生態檢核工作月報

114/07/01～114/07/31

監造單位：城拓工程顧問有限公司

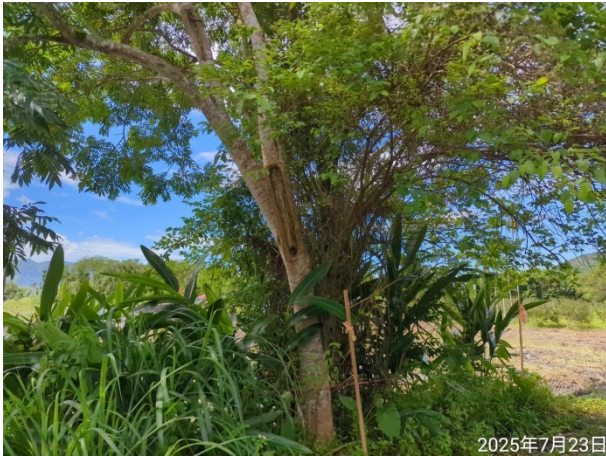
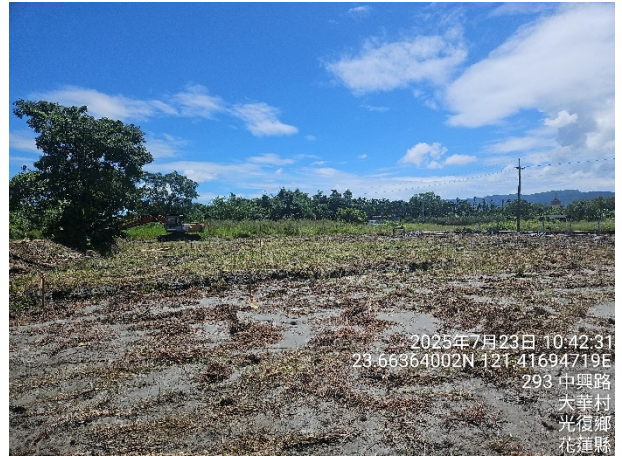
保全對象－B8 樟樹

| <p>1. 因保全對象編號 B8 之檺樹位於新設箱涵設置處，施工人員評估無法進行迴避，故提議辦理現勘確認。監造與營造單位之生態檢核人員於 114/07/23 現勘評估後，判定該樹木難以迴避且移植後存活率低，故建議自保全對象中解編且不進行移植作業，後續並由營造單位之生態檢核人員於 Line 群組徵詢主辦、監造及營造等各方之意見。最終因考量該喬木未達「花蓮縣樹木</p> | | | |

保護自治條例」第五條條件(其胸高直徑0.25米、胸圍0.79米、樹高約6米、樹齡約15年)，且未列入「花蓮縣轄區受保護樹木列冊清單」中，亦非公路管理機關所種植之行道樹及路樹，故於114/07/25決議解編，且因本案已配合整體環境新植樹木，所以可不考慮移植或其他保留措施，直接進行移除。

114/07/23 B8 樟樹周圍施工照片

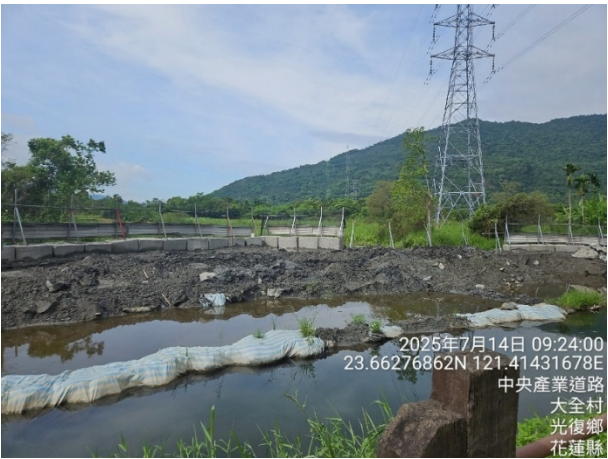
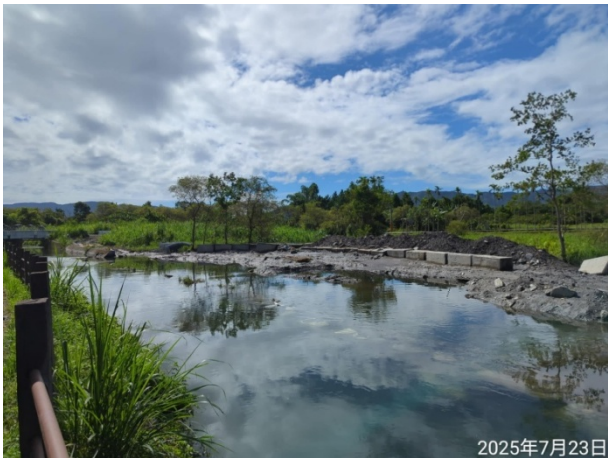
| 於 114/07/14 架設 A 區施工圍籬 | | 114/07/23A 區施工圍籬撤除 | |

| 說明 | A 區因土壤含水量高，難以進行假設工程圍籬之架設，故廠商原於 114 年 7 月 14 日以水泥塊作為地基進行架設，但後因考量水泥塊另有其他工程用途，故於 114 年 7 月 23 日又將架設好之圍籬全數撤除，並不再進行工程圍籬之架設。而因應現地環境狀況，為妥善落實生態保育措施並減少對野生動物之干擾，將加強執行保育措施第 34 項「如工地或周遭有其他關注物種出現(如柴棺龜、食蟹獴等)，應立即通報生態人員，生態人員予以紀錄後，評估工程影響程度，提出討論並擬定對策進行調整」。 | |

| <p>1. A 區因土壤含水量高，難以進行假設工程圍籬之架設，故廠商原於114年7月14日以水泥塊作為地基進行架設，但後因考量水泥塊另有其他工程用途，故於114年7月23日又將架設好之圍籬全數撤除，並不再進行工程圍籬之架設。而因應現地環境狀況，為妥善落實生態保育措施並減少對野生動物之干擾，請施工單位加強執行保育措施第34項「如工地或周遭有其他關注物種出現(如柴棺龜、食蟹獐等)，應立即通報生態人員，生態人員予以紀錄後，評估工程影響程度，提出討論並擬定對策進行調整」。</p> <p>2. 因保全對象 A12水柳已兩次記錄樹皮因工程導致受損情形，故於6月月報建議設置圍籬等防護，避免機具靠近。本次現勘尚未設置，後於114年7月30日擺設三角錐進行修正。</p> <p>3. B 工區於114年7月14日開始進行右岸施工作業，並於114年7月24日起開始執行 B 工區之水質監測作業。目前僅執行陸地上之工項，尚未開始進行水域相關工項。</p> <p>4. B 工區右岸正在進行施工圍籬設置，本次現勘時尚未完成。</p> <p>5. B 區左岸尚未進行鑑界作業，故本次僅確認 B 工區右岸之保全對象。</p> | | | |

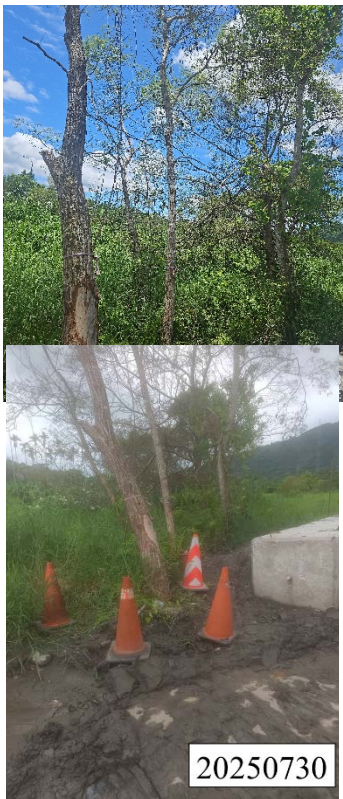
| <p>114/07/30 於 A12 水柳周圍放置三角錐</p> | <p>114/07/23 進行 B 工區右岸之施工圍籬架設</p> |

| 編號 | 檢查項目 | 說明 | 修正狀況 |
|---|---|---|---|
| 8 | [減輕]應保全對象如位於機具頻繁往來處，則需設置乙種圍籬加強保護，避免機具往來誤損傷保全對象。 | 因保全對象 A12 水柳已兩次記錄樹皮因工程導致受損情形，故於 6 月月報建議設置圍籬等防護，避免機具靠近。 | 於 114/07/30 於 A12 水柳周圍設置三角錐進行防護。 |

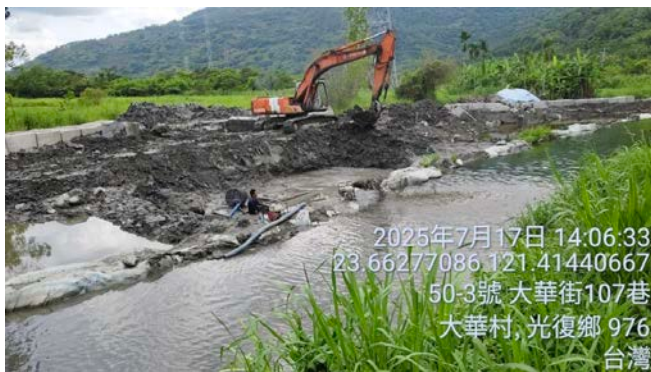
圖 1 114/07/17A 區濁水溢淹事件

本期監測期間，A 區出現 2 次透視度低於 5 公分之情形，分別為 114 年 7 月 17 日下午之 1.6 公分，及 7 月 18 日下午之 1 公分，主要係因工程進行土方挖填作業，使濁水自土包袋圍水上方溢淹導致。由於兩次紀錄間水質透視度於 18 日上午有回升至 18 公分，且後續監測透視度皆未低於 5 公分，故判斷不為生態保育措施中所指「透視度低於 5 公分持續兩天之情形」。目前自水域指標物種監測結果尚未發現有異常情形，且未見水中生物大量死亡狀況，故判斷目前工程對水質濁度影響尚在可接受範圍，待後續持續觀察。B 區透視度於監測期間皆無異常。水質監測執行狀況如圖 1 至圖 6，完整記錄如表 4。

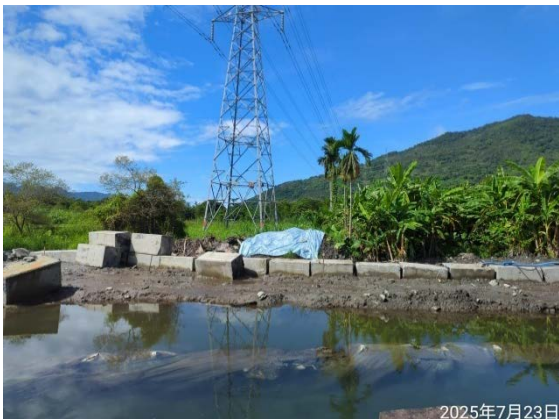
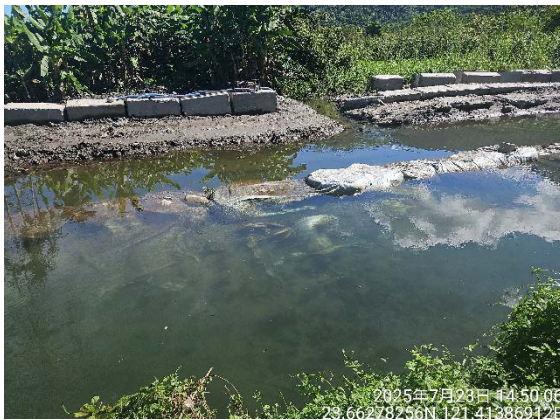
| 說明 | 表土保存目前設置於 A 區右岸工程範圍內，靠南側中段位置。外運土方則有部分裝袋設置於芙登溪河道內，作為排擋水之用。目前並未出現影響既有植被環境、水質及干擾濕地自然環境之狀況。 | |
| 照片 | <p>2025年7月23日</p> <p>表土保存位置如藍色帆布處</p> | <p>2025年7月23日 14:50:05<br/>23.66276862N 121.41431678E</p> <p>部分外運土方裝袋設置於主河道內作排擋水用</p> |

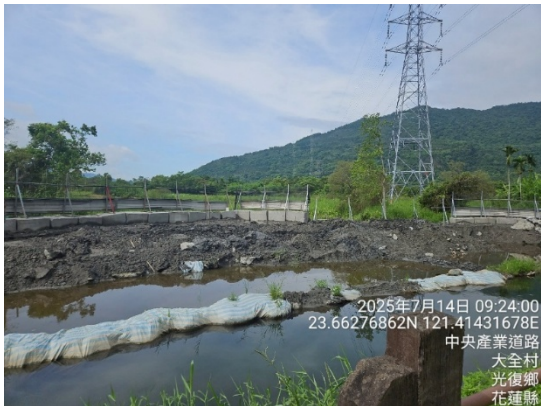
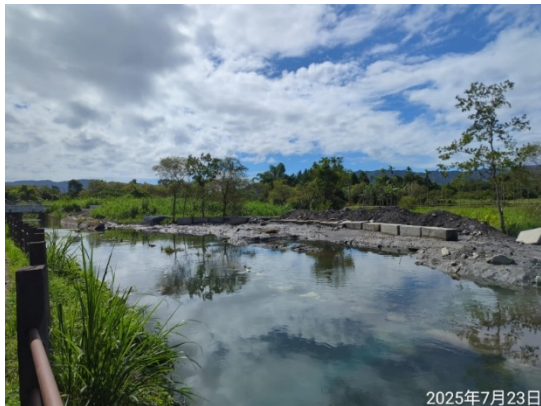
| 照片 | <p>2025年7月14日 09:24:00<br/>23.66276862N 121.41431678E<br/>中央產業道路<br/>大全村<br/>光復鄉<br/>花蓮縣</p> <p>於 114/07/14 有架設施工圍籬</p> | <p>2025年7月23日</p> <p>114/07/23 施工圍籬已撤除</p> |

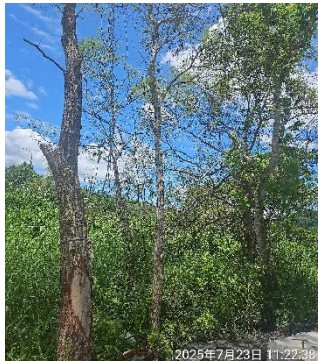
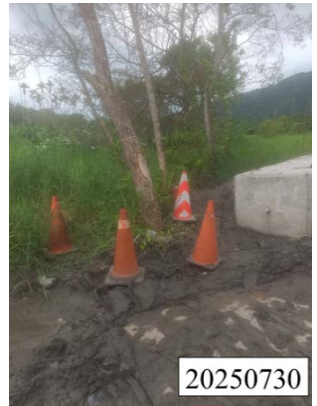
| 說明 | 因保全對象 A12 水柳已兩次記錄樹皮因工程導致受損情形，故於 6 月月報建議設置圍籬等防護，避免機具靠近。本月於 114 年 7 月 30 日擺設三角錐進行防護。 | |
| 照片 | <p>114/07/23 保全對象 A12 水柳尚未設置防護</p> | <p>114/07/23 保全對象 A12 水柳旁已設置三角錐</p> |

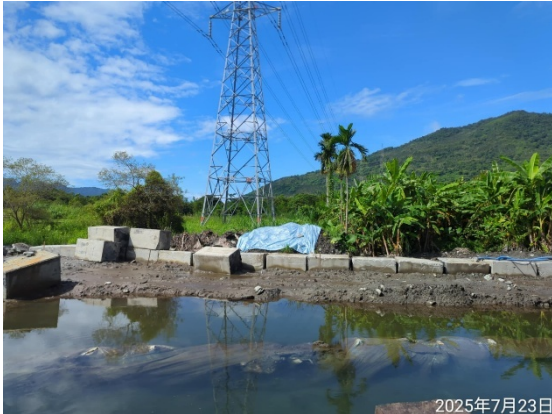
| 說明 | 表土保存區土方混有枝幹與木塊，建議於表土保存覆土作業前將其與土方分離。表土保存堆置高度未超過 3 公尺。 |
| 照片 | <p>表土保存位置如藍色帆布處</p> |

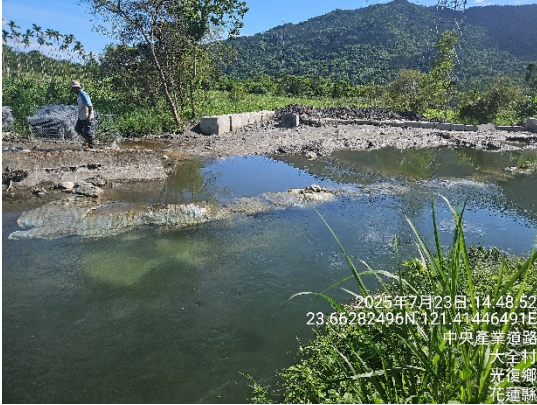
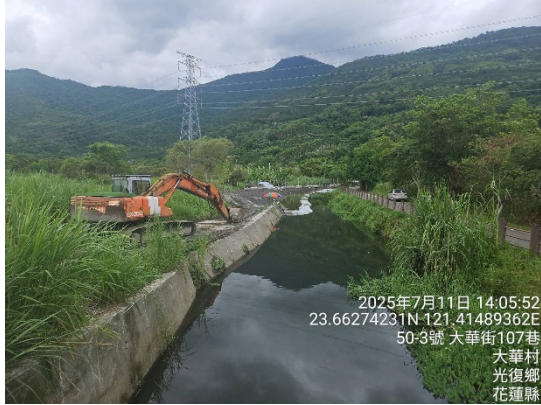
| 說明 | 營造廠商已確實以三層土包袋進行圍水作業。本期記錄因工程濁水從土包袋滲漏而導致芙登溪主流水質透視度下降之情形共兩次。<br>但因期間透視度有回升，且自水域指標物種監測結果尚未發現有異常情形，亦未見水中生物大量死亡狀況，故判斷目前工程對水質濁度影響尚在可接受範圍，待後續持續觀察。 | |

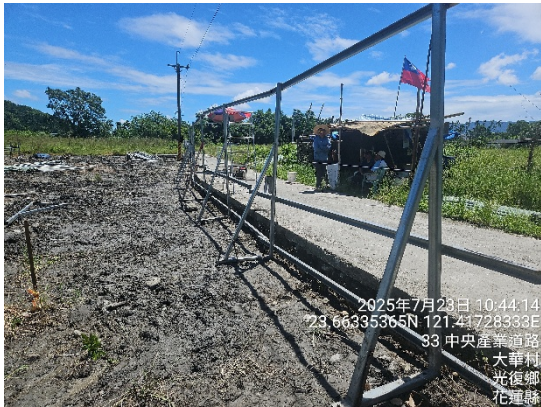
| 說明 | 114/07/23 B 區右岸正在進行圍籬架設作業，但目前尚未完工。 |

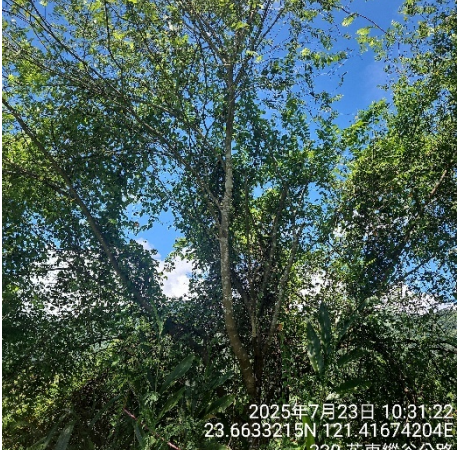
| B8 樟樹 | B7 樟樹 |

| <p>(於 114/07/25 決議解編)</p> | |
