# 水利工程快速棲地生態評估表

**114 年度酸柑排水應急改善工程生態檢核表 維護管理階段附表**

**C-01 現場勘查紀錄表**

## C-02 生態監測紀錄表

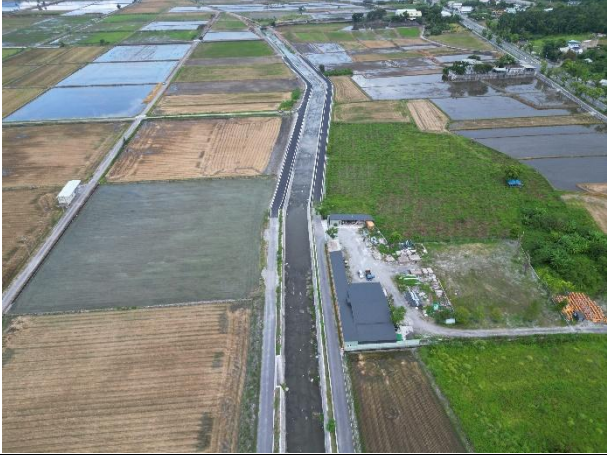
| | 工區範圍空照圖(向上游) | | 工區範圍空照圖(向下游) | |

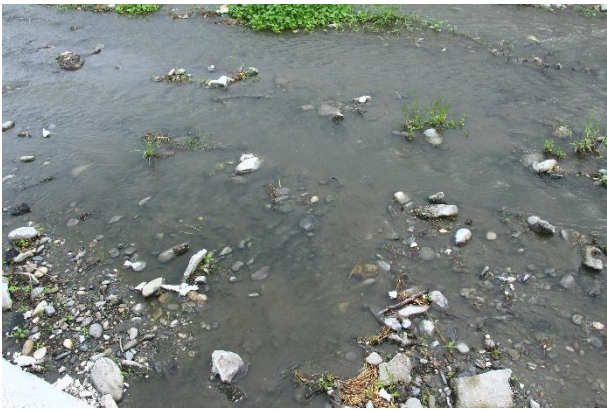
| | 工程範圍內水質狀況 | | 工程區域內造型護岸 | |

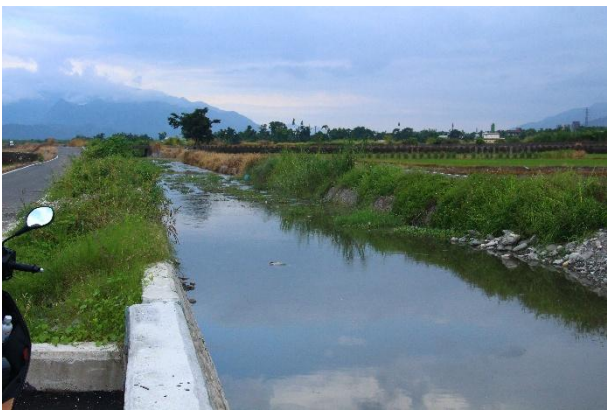
| | 工程區域上游植生現況 | | 工程區域下游灘地現況 | |

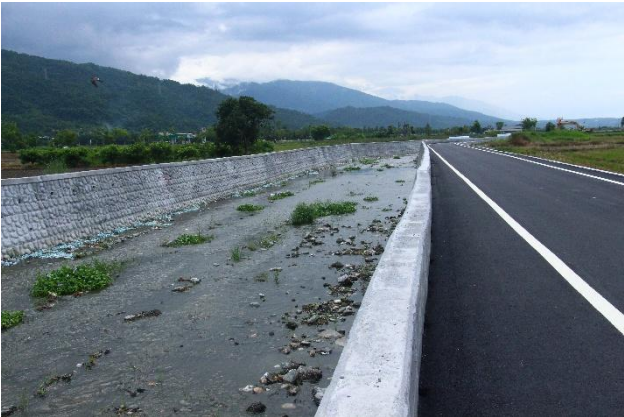
| <p>1. 目前工程已完工，且在河道內也可發現植物復生，建議維管單位採低強度維管，若往後有清淤之需求，宜於生態檢核團隊討論，降低環境改變所帶來的影響。</p> | | <p>1.後續清淤部分在與生態團隊討論，降低環境改變所帶來影響。</p> | |

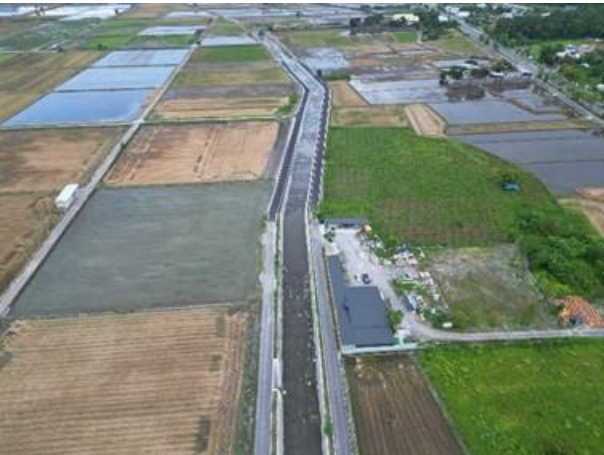
| <p>1. 目前受工程影響，水域廊道連續性稍受阻，區域內及下游部份河道進行清淤疏濬，使溪濱植被帶流失，惟保留部分區域內上游灘地。</p> <p>2. 既有護岸雖為漿砌石，但其上被禾本科、莎草科、荳科、菊科等植物覆蓋，故現勘記錄雀形目鳥類利用 (棲地類型：禾本科草地及灌叢)。</p> <p>3. 工程範圍外上、下游與周遭水田提供施工擾動期間原先利用該區域之鳥類部分庇護空間，且現勘時目擊到秧雞科(紅冠水雞、白腹秧雞)、花嘴鴨、磯鵝、小環頸鵝、斑文鳥、烏頭翁、東方黃鵲鴿等鳥類。</p> | | | | |
| 工區範圍內現況(空拍) | | 工程區域內水域現況 | | |

「補償」：建議增加河道底面透水面積比率，適度以圓石粒徑以上之石塊作為拋石，增加跌水區域。

「補償」：建議採用漿砌石護岸結構，不勾縫，坡趾回填現地卵石及表土，加速原棲地植生恢復。

「補償」：建議堤頂草叢適度移栽部份現地區域內之表土與原始植栽，增加堤頂覆土後之植栽恢復速度。

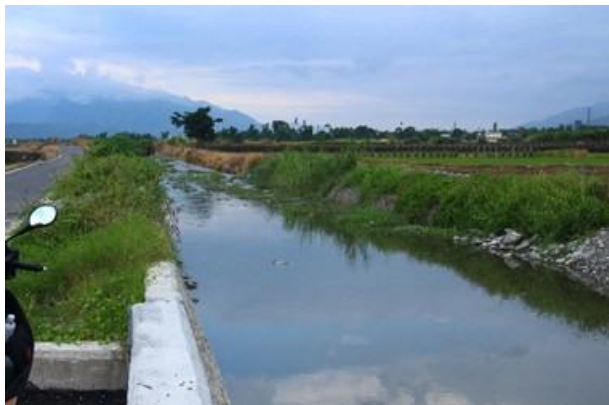
上游灘地現況

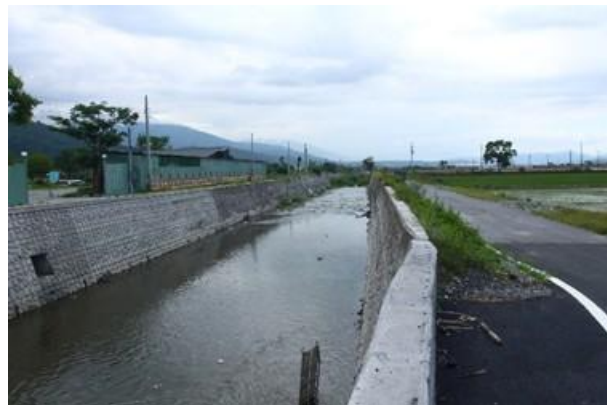
下游灘地現況

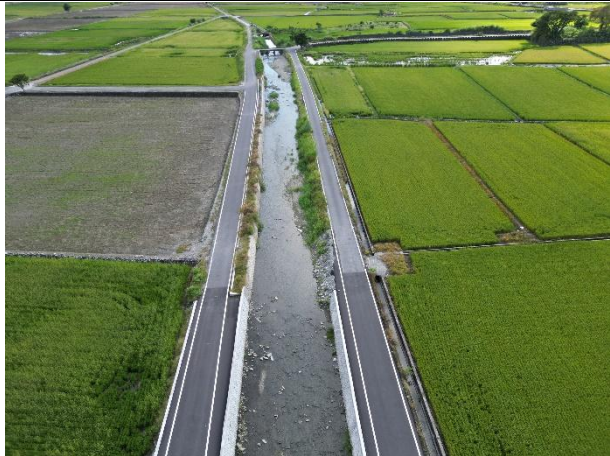
| | 工區範圍空照圖(向上游) | | 工區範圍空照圖(向下游) | |

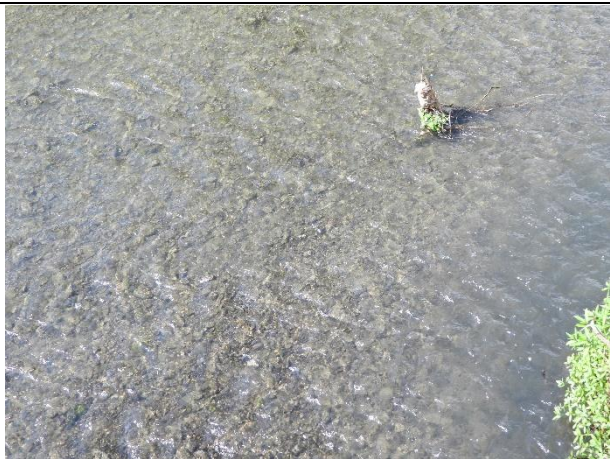
| | 工程範圍內水質狀況 | | 工程區域內造型護岸 | |

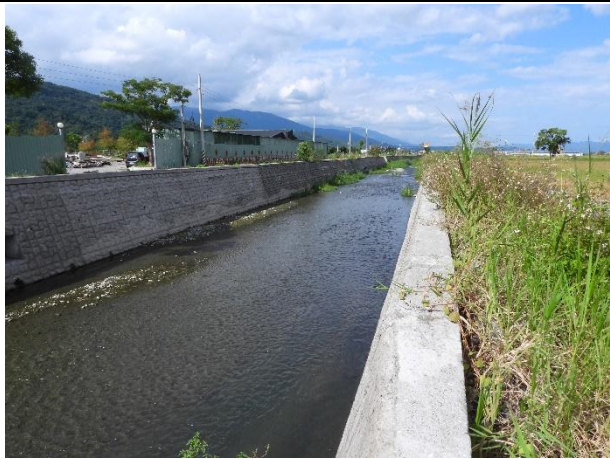
| | 工程區域上游植生現況 | | 工程區域下游灘地現況 | |

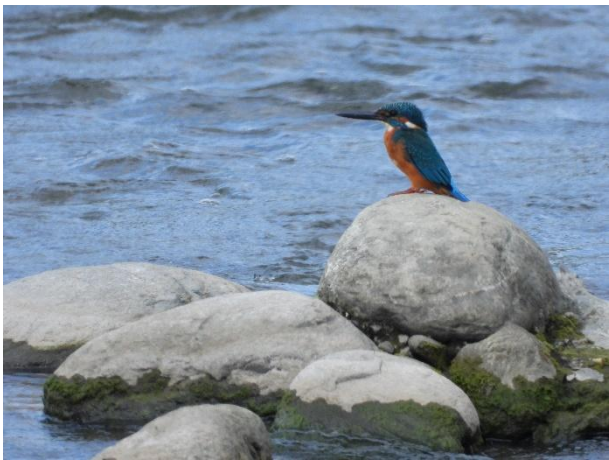
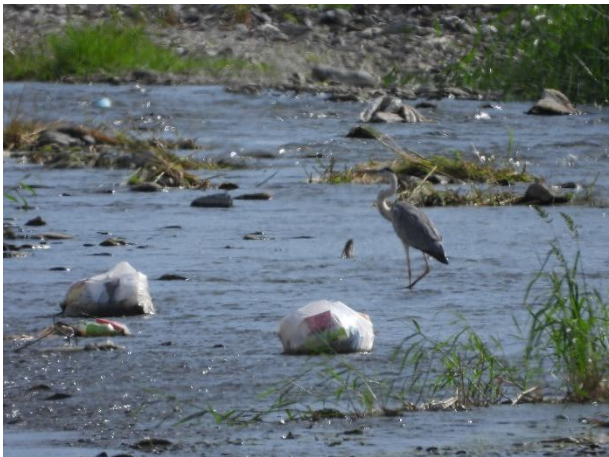
| <p>翠鳥</p> <p>蒼鷺</p> | | | |

1. 目前工程已完工，雖在河道內無發現高草叢等可供鳥類隱蔽作用的植生，但還是可觀測到多種鳥類，推測為此區域水質良好魚蝦類資源豐盛，故能吸引鳥類前來覓食，建議1年內此河段不施作清淤工程，使其灘地能自然恢復。

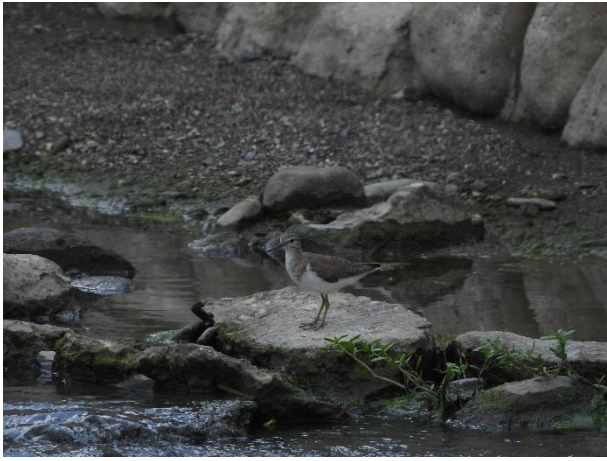
青足鷸

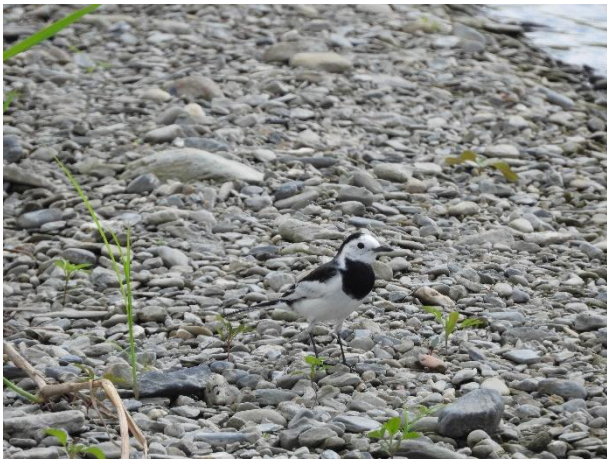
白鵲鵐

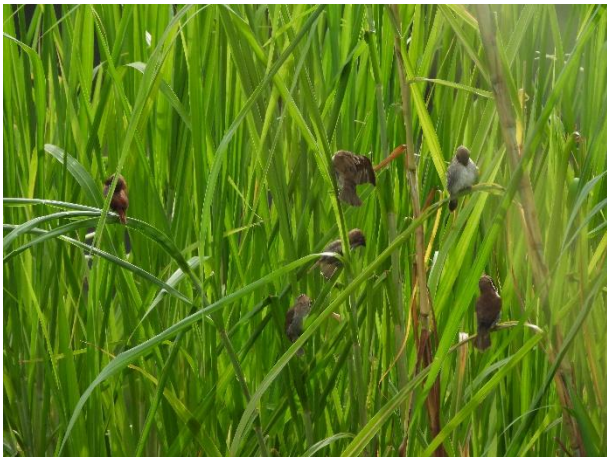
麻雀

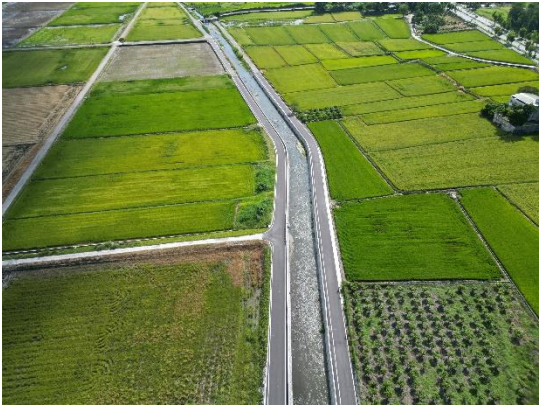
| <p>4. 河道中植被缺稀，僅有少數灘地有植被生長的跡象，推測為剛進入維管期植被尚未復原完全。</p> <p>5. 既有護岸為造型模板，於現勘記錄翠鳥於護岸上排水孔洞駐足。</p> <p>6. 工程範圍外上、下游與周遭水田提供施工擾動期間原先利用該區域之鳥類部分庇護空間，且現勘時目擊到蒼鷺、青足鷸、環頸鵒、翠鳥、小白鷺、白鵲鵒、灰鵲鵒、紅鳩、麻雀等鳥類。</p> | | | | |
| 工區範圍內現況(空拍) | | 工程區域內水域現況 | | |

「補償」：建議增加河道底面透水面積比率，適度以圓石粒徑以上之石塊作為拋石，增加跌水區域。

「補償」：建議於河道灘地撒草仔，加速原棲地植生恢復。

「補償」：建議堤頂草叢適度移栽部份現地區域內之表土與原始植栽，增加堤頂覆土後之植栽恢復速度。

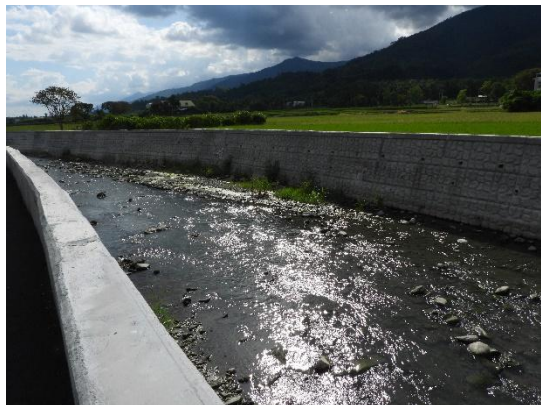
上游灘地現況

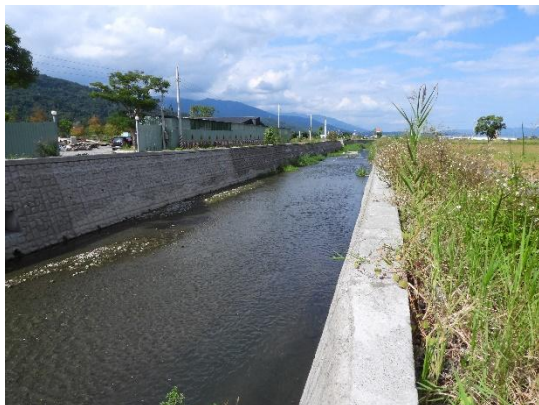
下游灘地現況
