# 酸柑排水出口段及大禹排水台九線以東段治理工程生態檢核表 施工階段附表

| 工程名稱 | 大禹排水台九線以東段治理工程 | | 工程地點/座標 | (TWD97)X：284023 Y：2586844 |
| 生態評析日期: | 114/10/15 | | | |

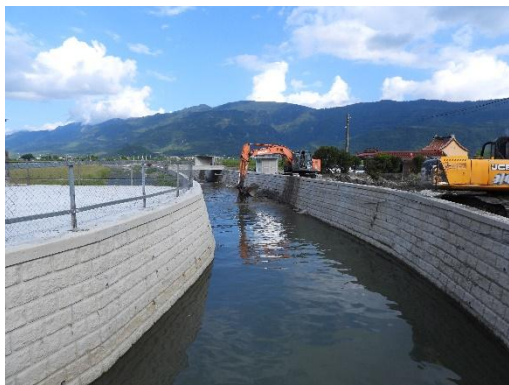
工區範圍河道 (向下游拍攝)

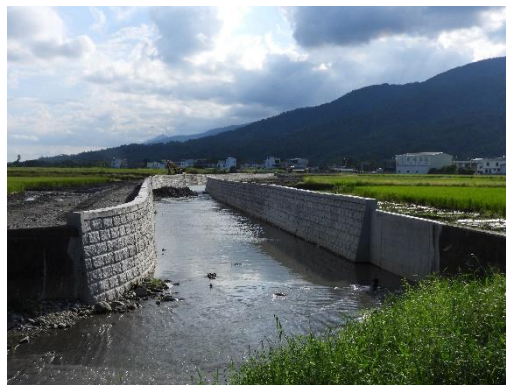
工區範圍河道(向上游拍攝)

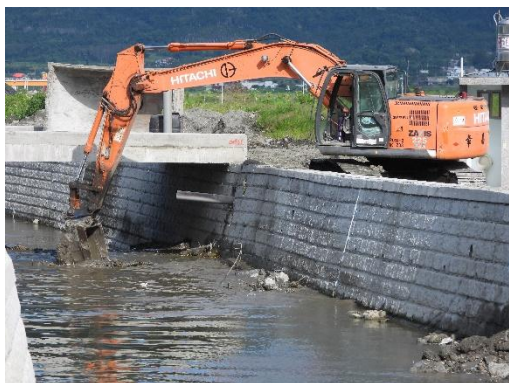
河道施工中

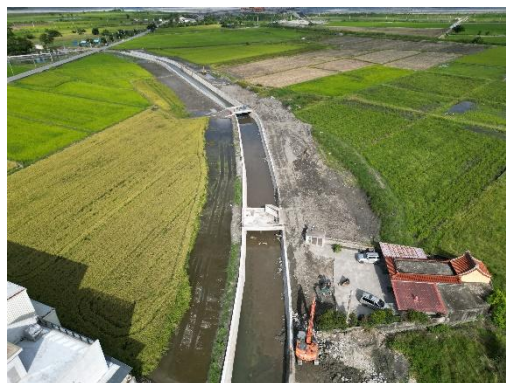
工區整體空拍
