工程生態檢核表 施工階段附表

C-03 現場勘查紀錄表

## C-04 生態監測紀錄表

| 工程名稱 | 111 年度吉安鄉光華排水應急工程 | 工程地點/座標 | (TWD97) X: 309559, Y: 2648008 | |

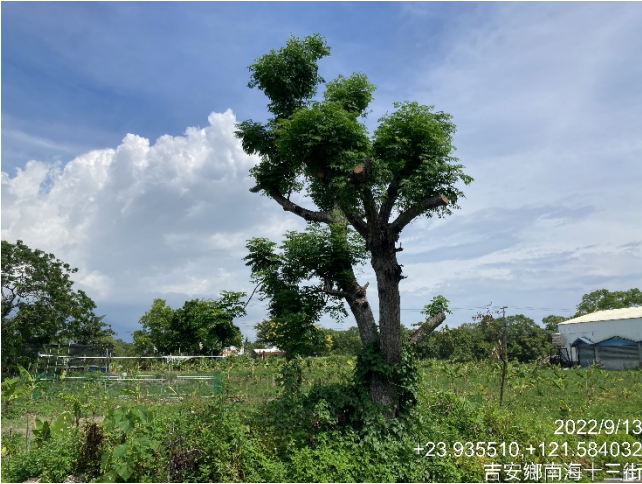
| <p>工程於 9 月 8 日開工，7 月 11 日會勘決議施工廠商預計於開工前擇日先進行樹木移植前之斷根及修枝作業。</p> <p>9 月 13 日生態檢核現勘觀察到移植喬木 3 株已進行修枝(下圖一、二、三)，但未見廠商施作斷根作業。</p> <p>修枝的部分廠商仍沒有留下小枝條，下圖照片中的枝葉皆為修枝後從樹幹萌生的不定枝。移植後若還有活成，不定枝對樹型、結構都有不可逆的不良影響。生態團隊再持續觀察其生長狀況。</p> <p>2022/9/13<br/>+23.935510, +121.584032<br/>吉安鄉南海十三街</p> | | | |

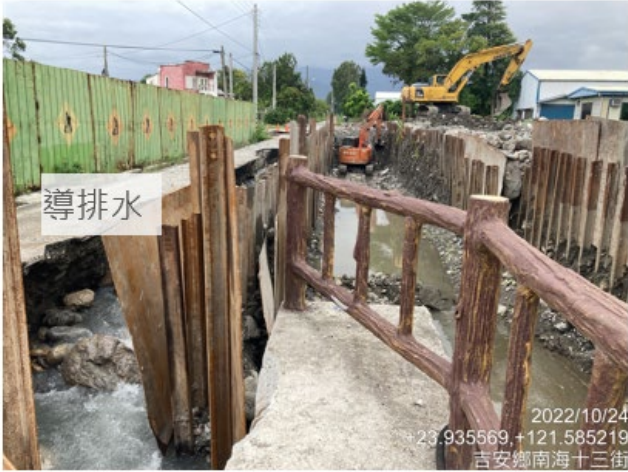
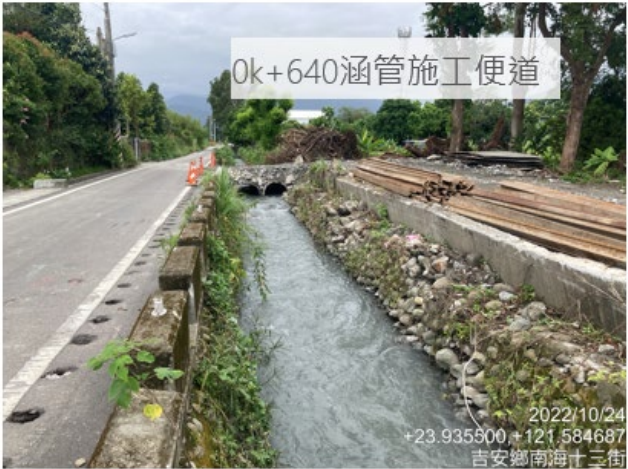
| <p>1. 本次現勘由東側(0k+560)開始向西進行施作，工程進度進行到約 0k+610 處，有進行導排水措施。</p> <p>圖、在 0k+640 處以涵管搭設施工便道。</p> | | 後續樹木移植依建議辦理，並廠商及監造移植前通知。 | |

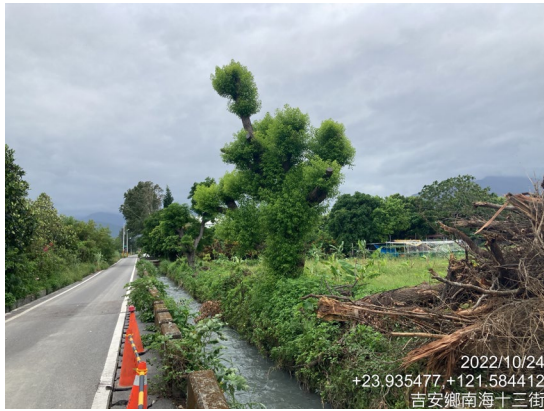
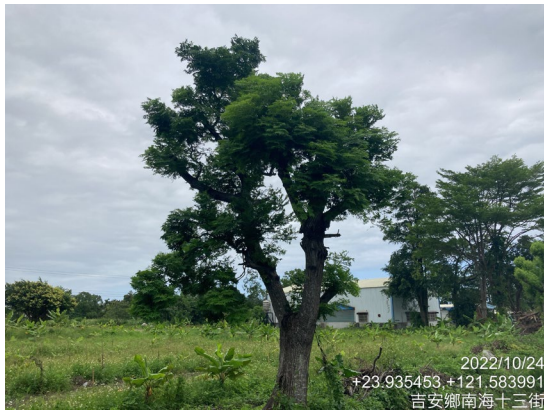
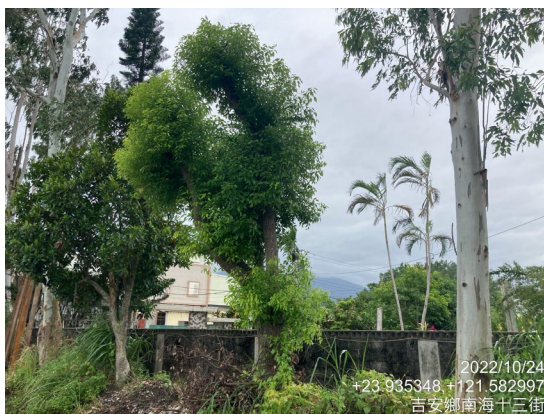
2. 移植樹木三株已修樹完成近一個月，但無進行斷根作業，尚未進行移植。

→ 建議施工廠商依會勘決議確實進行斷根作業，至少進行一次斷根，距離移植至少須間格 45 天。

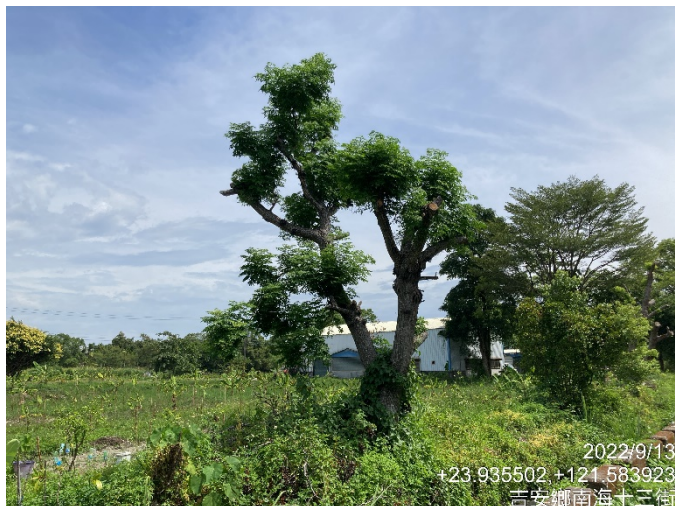
上游段大喬木苦楝修枝後現況(111/09/13)

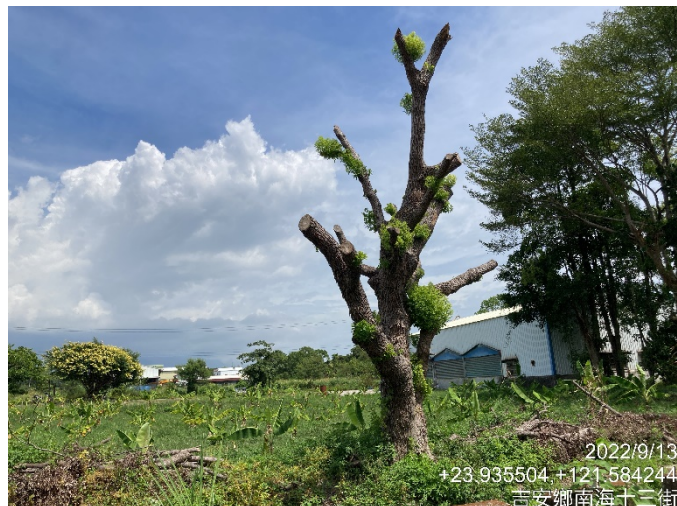
上游段大喬木樟樹修枝後現況(111/09/13)

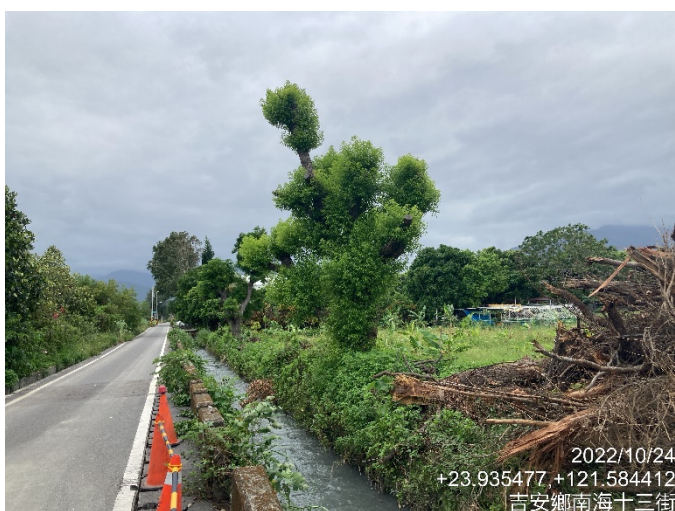
待移植大喬木苦楝(111/10/24)
