工程生態檢核表 維護管理階段附表

M-02 工程生態評析

| 工程名稱 | 112 年度吉安鄉光華排水應急工程 | 工程地點/座標 | (TWD97)X：276389.10Y：2765176.64 | | |

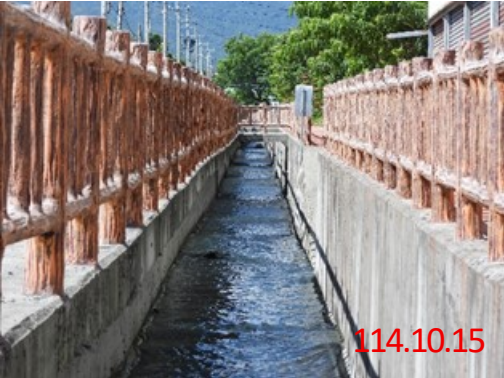
| <p>於本工程區域內，使用「臺灣生物多樣性網絡 (TBN)」與「林務局生態調查資料管理系統」進行生物調查記錄搜尋，由於鄰近花蓮溪與木瓜溪，本工程周遭範圍亦有 176 種鳥類調查紀錄，且涵蓋其珍稀物種，如赤翡翠等。</p> <p>水流非常速度快，僅有一種流速，目視清澈可見底，但無任何底質覆蓋於其上。另也因水圳兩側呈 90 度垂直，相當陡峭且高聳，臨田側有濱溪植被帶覆蓋但無法協助創造棲地供圳路中的水生生物利用。臨田側之濱溪植被帶因施工而清除打開之空地，有輕微的銀合歡、小花蔓澤蘭入侵狀況。</p> | | | | | |
| 河道現況 | | 植栽區現況 | | | |

4. 本案在護岸設計上採混凝土結構，坡面坡度 90 度，陡直且平滑，建議未來在建置此類腹地狹窄的排水護岸可優先採取漿砌石或造型模板結構，其相較於混凝土更具粗糙表面及孔隙結構。

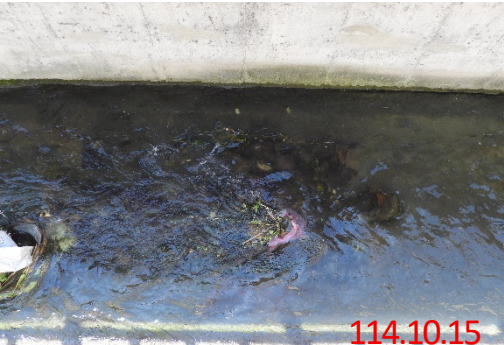
| 植生槽現況 | | 生態通道現況 | | | |
| <ol style="list-style-type: none"> <li>1. 本案新植樹木生長良好，受限於腹地與使用功能之關係，目前步道邊植栽營造主要以景觀植栽為主，養護良好，請繼續保持。</li> <li>2. 河道中的植生槽設計理念為藉由上游搬運下來的土石、樹枝等物質，堆積在槽內，形成天然底質可供水生植被、挺水植被生長，營造水域微棲地，但目前效果不彰，建議在可滿足通洪需求下，擺放塊石，降低流速，以利植物生長。</li> <li>3. 受周邊民生污水影響，水域內出現短暫污濁現象，建議縣府計畫建置污水截流設施，或惠請環保局加強取締。</li> </ol> | | | | | |
