# 111年度吉安鄉光華排水應急工程生態檢核作業（工程計畫核定階段）

因有淹水事實，為保護重要經建公共設施，進行原構造物範圍內之整建或改善。預計進行 259 公尺 U 型護岸、5 座板橋改善(包含 1 條一般道路)。

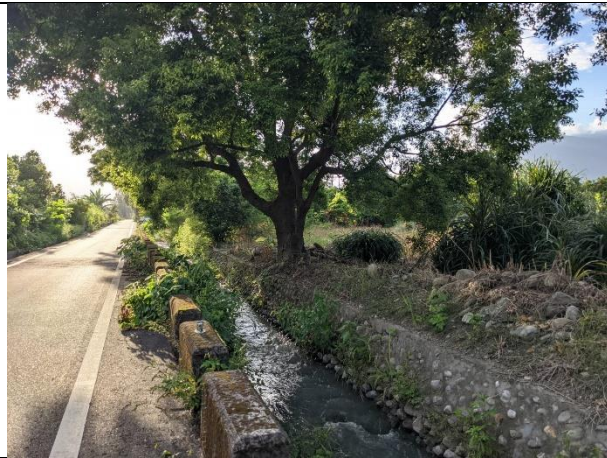
| <p>工程範圍內大喬木(樟樹)</p> | <p>工程範圍內大喬木(樟樹)</p> |

1. 左岸與私有地間的既有大喬木雖屬人為種植，但已生長多年且樹勢良好，但因生長環境腹地小塊石多地形崎嶇移植不易，建議徵詢在地居民意見後，採部分原地保留、部分移除、部分修剪保留維持景觀及安全。
2. 大喬木如有部分採取移除，建議後續適度規劃低矮、耐陰的原生灌木進行綠化，如臺灣火刺木，避免外來種植物(銀合歡)在工程後侵入，反造成景觀雜亂。
3. 兩側護岸盡量以多孔隙設計為主，如無法創造多孔隙，則至少維持表面粗糙避免完全光滑，以增加生物利用逃脫機會。
4. 建議溝底保留現況不進行擾動，若無法避免，則需與生態團隊討論減輕對策。如有機會優化則建議調整為自然底質，不以水泥封底，增加生物利用機會。

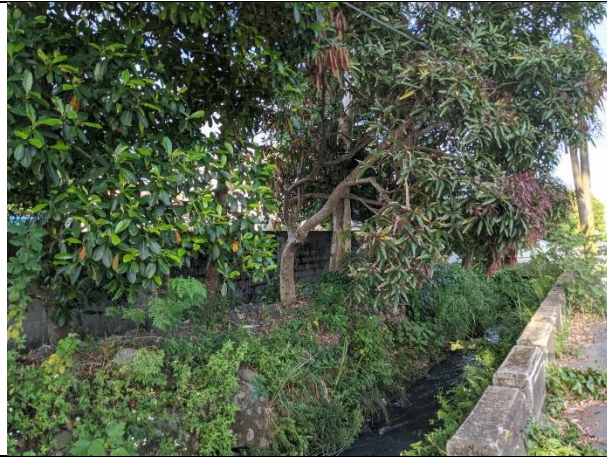
| <p>工程範圍內大喬木(芒果、波羅蜜)</p> | <p>工程範圍內大喬木(檸檬桉)</p> |

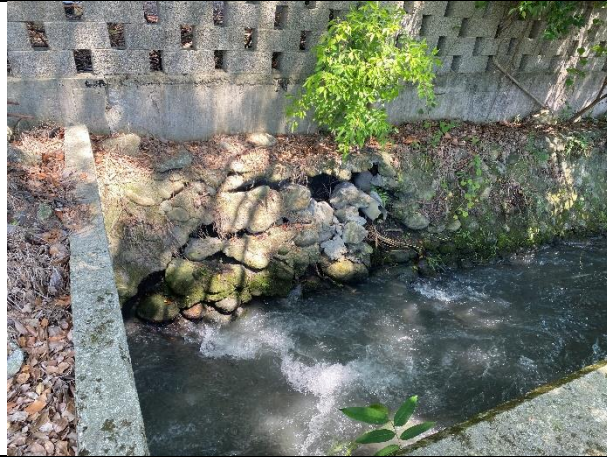
| <p>兩岸漿砌護岸水泥封底，水流湍急</p> | <p>破損護岸有常見植物生長</p> |

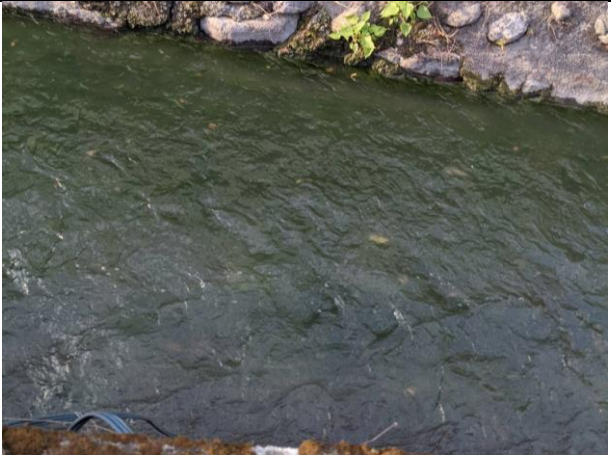
| 水體及底質樣態 | 整體環境樣貌，兩側漿砌護岸 |

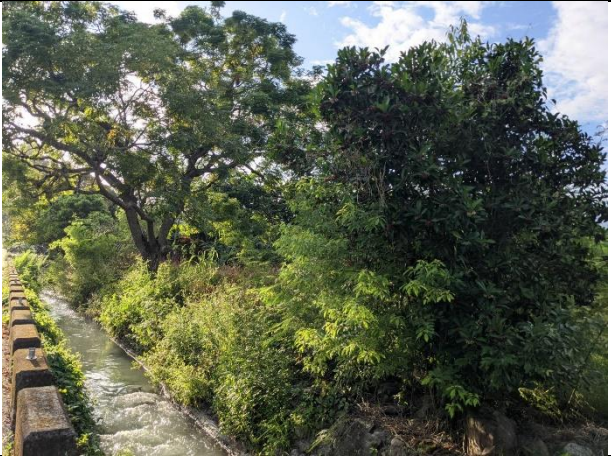
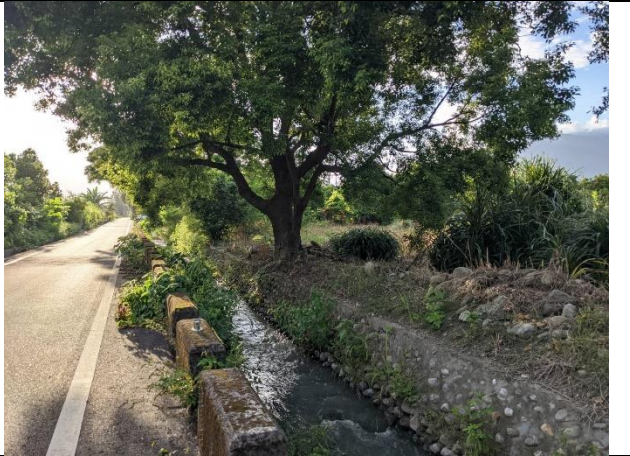
| 左岸與私有地間的大喬木 | 左岸與私有地間的大喬木 |

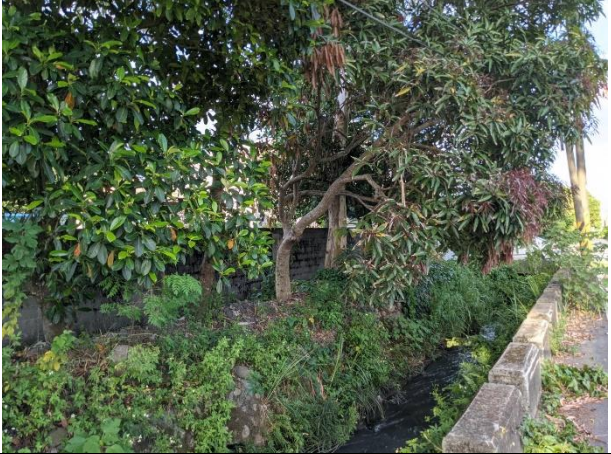
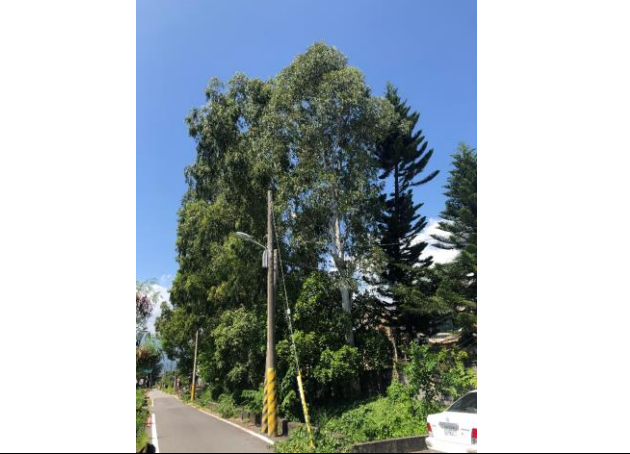
| 左岸與私有地圍牆間的大喬木 | 左岸與私有地圍牆間的大喬木 |
