# 水利工程快速棲地生態評估表

| | 工程名稱 | 酸柑排水出口段治理工程 | 工程階段 | <input type="checkbox"/> 提報階段 <input type="checkbox"/> 規設階段 <input checked="" type="checkbox"/> 施工階段 <input type="checkbox"/> 維管階段 |

酸柑排水出口段治理工程生態檢核表 施工階段附表

現場勘查紀錄表

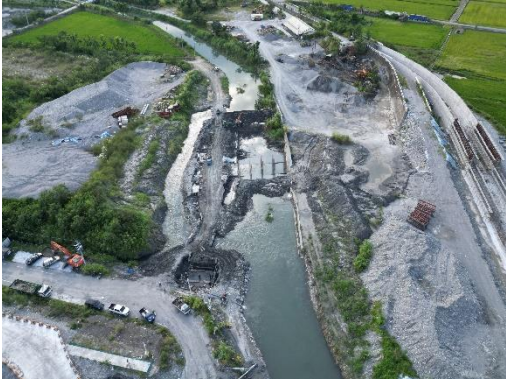
| | 工區範圍河道(向上游空拍) | | 左岸濱溪植生 | |

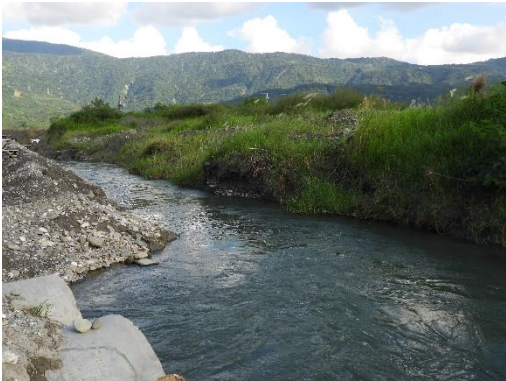
| | 右岸臨時水道濱溪植生 | | 圍水設施上游灘地 | |

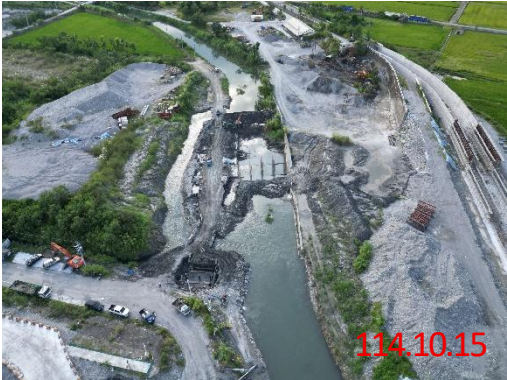
| <p>工區空拍圖(向上游拍攝)</p> | | | |

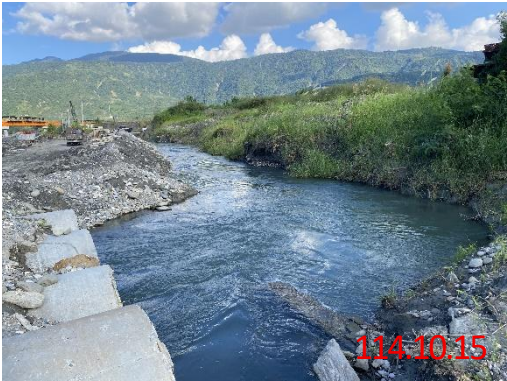
| <p>工區範圍河道暫時改道(向下游拍攝)</p> | | | |

1. 目前本案已進入施工階段，因工程所需將主流河道暫時圍堵並改道，施作主流排水閘門及支流閘門，改道位置原有 2 座池塘，建議復舊時參考空拍圖，將原有池塘恢復其樣態。

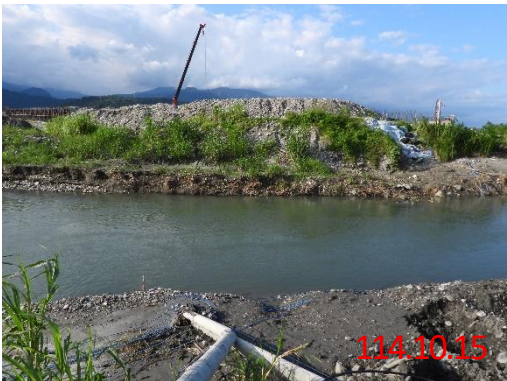
| <p>濱溪植生</p> | | | |

2. 該河段右岸原為土堤、左岸為混凝土護岸形式，依施工圖所示，右岸自匯流口算起向上游約 100 公尺改為排塊石護岸，左岸除主流水閘周圍的 30 公尺為排塊石護岸外，其餘皆以復舊為主，故建議施工團隊將上述範圍外的區域，以回填現地土方之方式，搭配噴植土，以利原生植被之恢復。

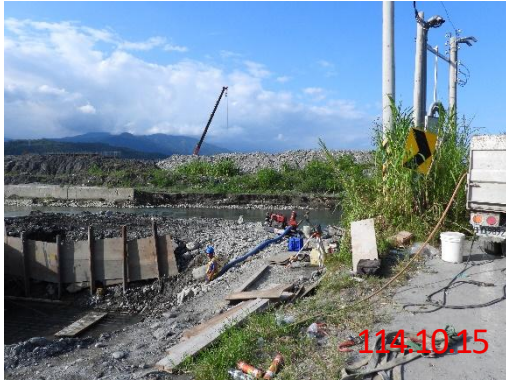
施工現況

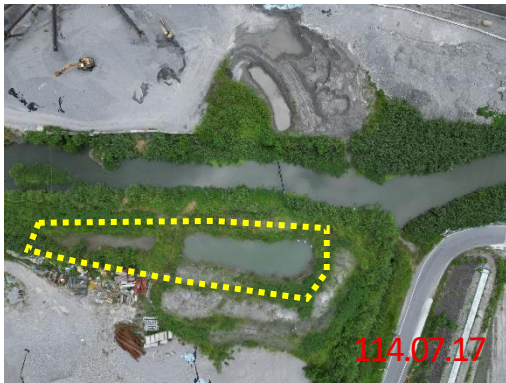
原右岸灘地上之池塘

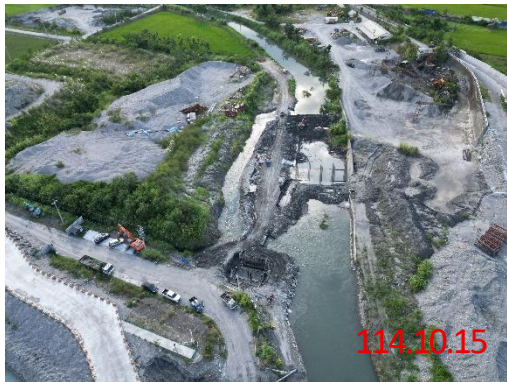
工區範圍河道(向上游空拍)

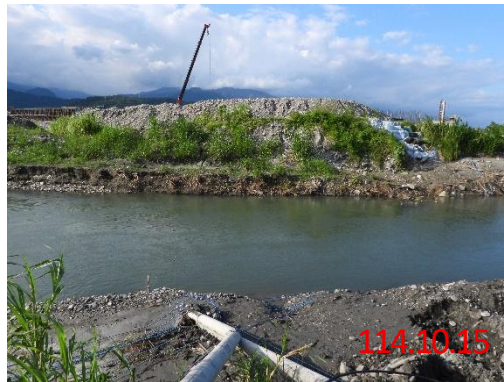
水質狀況

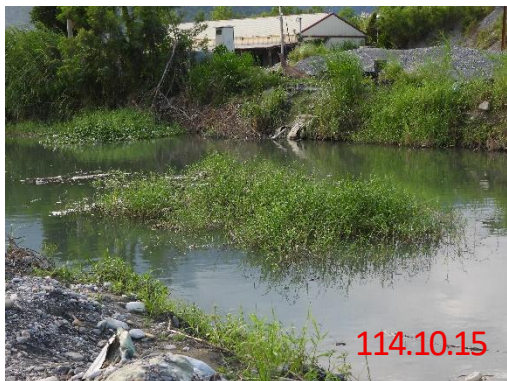
上游濱溪植被

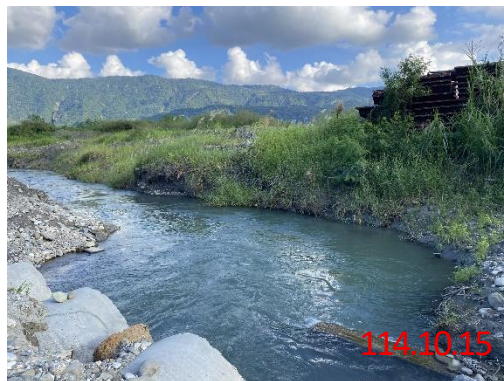
臨時水道溪濱植被
