玉里鎮無尾溪排水第三期治理工程(1k+654 - 1k+900)工程生態檢核表 維管階段附表

M-01 現場勘查紀錄表

M-02 工程生態評析

# 水利工程快速棲地生態評估表

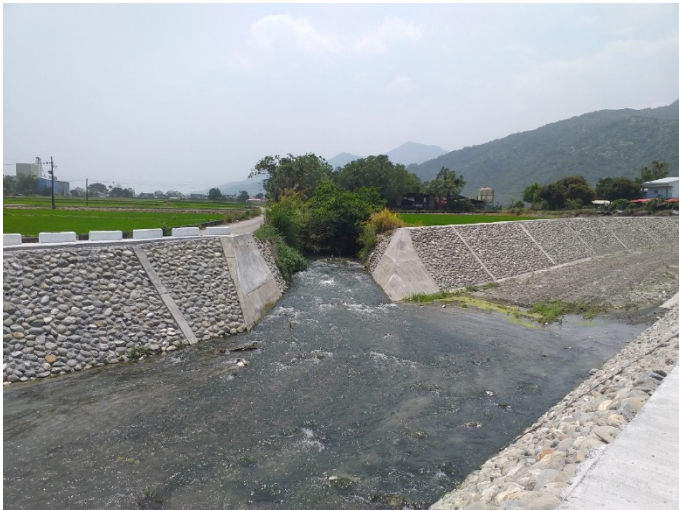
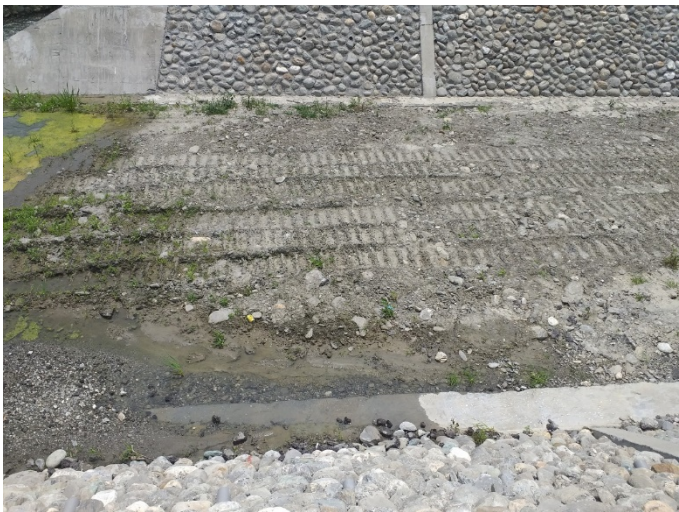
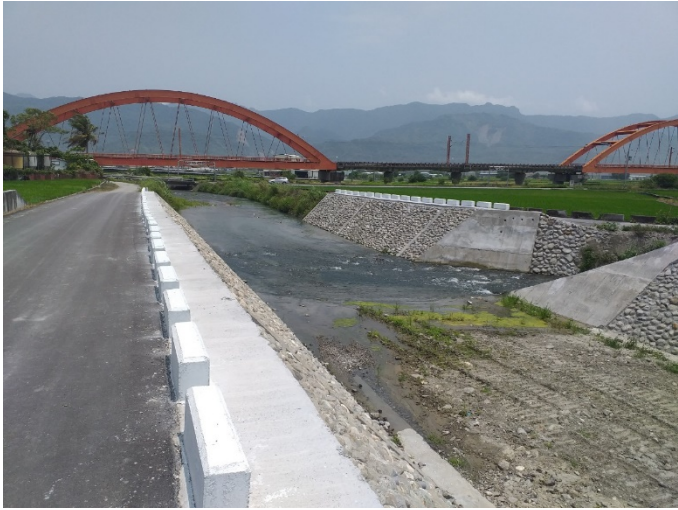
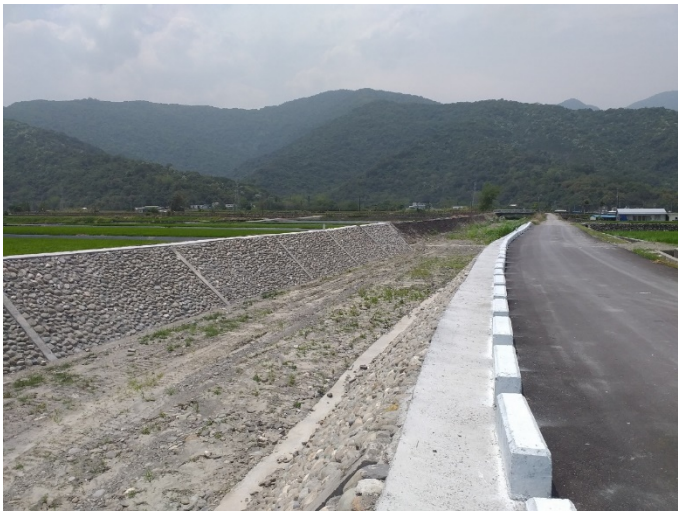
| <p>1. 無尾溪排水水源多來自農田灌排，匯流處形成瀨區，該處也因水域底質較多元，可觀察到有水生植物生長於此。</p> <p>2. 可觀察到機具輾壓之痕跡，導致底質單一缺乏多元性，目前僅有零星植生生長，未來仍需持續監測灘地恢復情形。</p> | | | |

3. 上下游護岸尚無植生生長，綠覆蓋度低，未來仍需持續監測植生覆蓋情形。

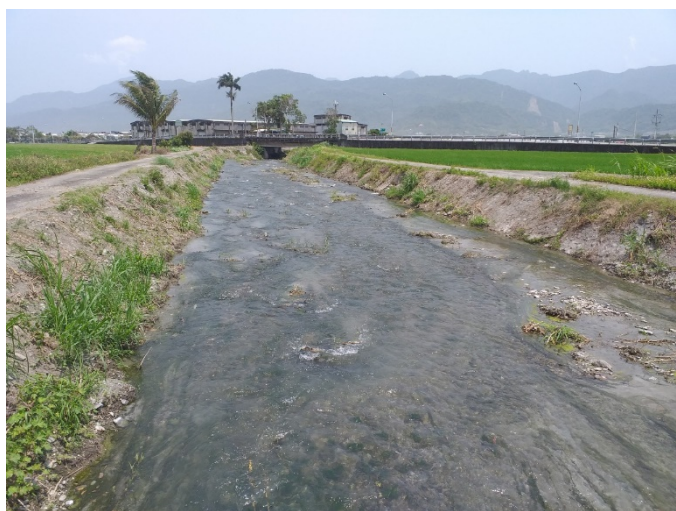
三期治理工程區段客城鐵路橋往下游拍攝 (112/04/18)

1. 本案兩側皆為不滿漿石砌護岸，未來植生進駐情形仍需持續監測。
2. 河道可發現機具輾壓河床之痕跡，造成河道底質單一化，未來仍需靠堆積與沖刷來達到水域的多樣性，然上游部分因斷流導致堆積與沖刷效應不明顯，因此可預期該區域裸露地之植生進駐情況會較緩慢。

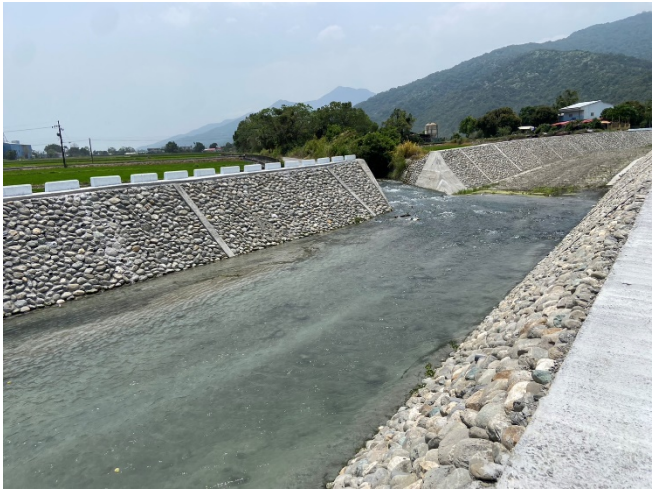
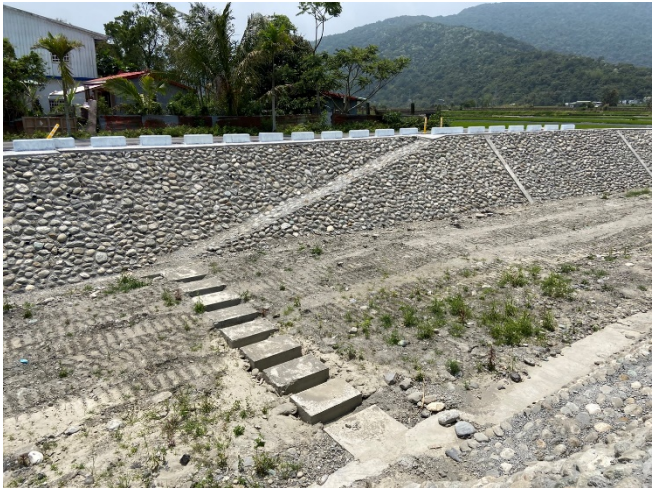
| <p>1. 水中植生覆蓋度仍低，無觀察到水中生物，推測與水域型態單一有關，未來仍需持續關注水生植生的進駐狀況，以及水域型態的狀況。</p> <p>2. 因遭工程機具直接輾壓加上斷流，因此上游的底質相對更單一，且植生無法生長，推測未來需更多時間才能恢復。</p> | | | |

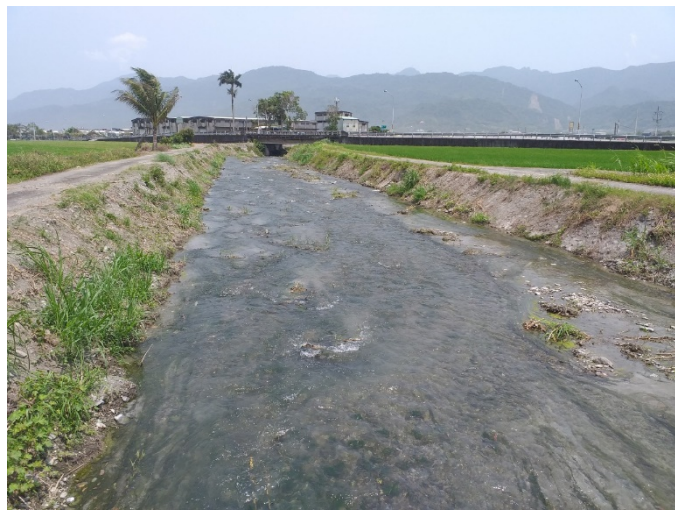
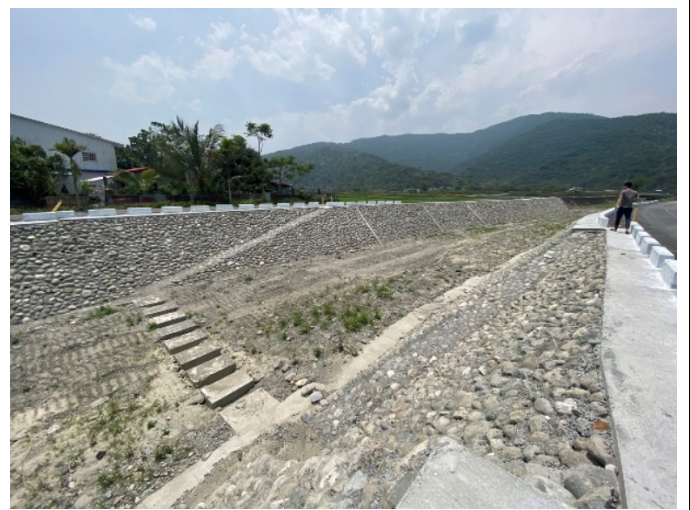
三期治理工程區段客城鐵路橋往下游拍攝 (112/07/06)

工程區域上游 (112/07/06)

1. 本案兩側皆為不滿漿石砌護岸，未來植生進駐情形仍需持續監測。
2. 河道可發現機具輾壓河床之痕跡，造成河道底質單一化，未來仍需靠堆積與沖刷來達到水域的多樣性，然上游部分因斷流導致堆積與沖刷效應不明顯，因此可預期該區域裸露地之植生進駐情況會較緩慢，與前次現勘相比，本次植生覆蓋率上升，但整體綠覆蓋仍較低。

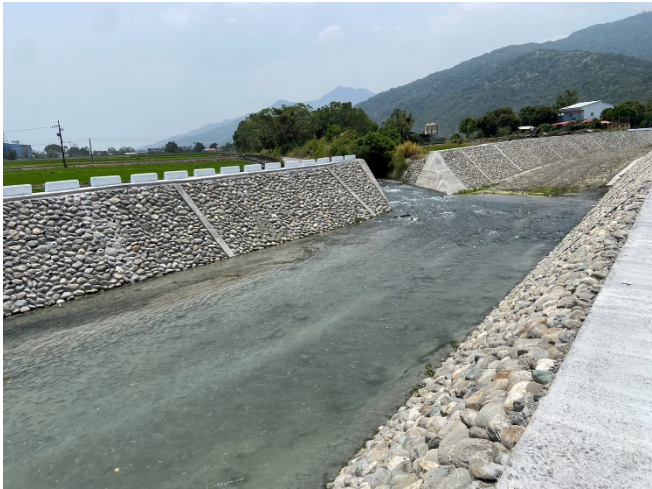
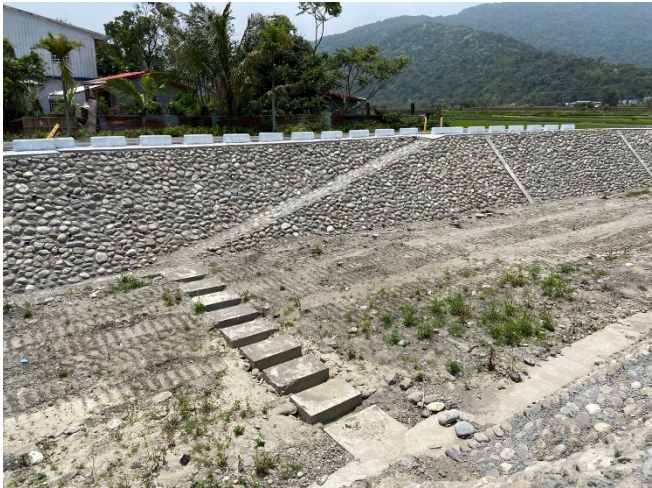
| <p>1. 水中植生覆蓋度仍低，無觀察到水中生物，推測與水域型態單一有關，未來仍需持續關注水生植生的進駐狀況，以及水域型態的狀況。</p> <p>2. 因遭工程機具直接輾壓加上斷流，因此上游的底質相對更單一，且植生無法生長，推測未來需更多時間才能恢復。</p> | | | |

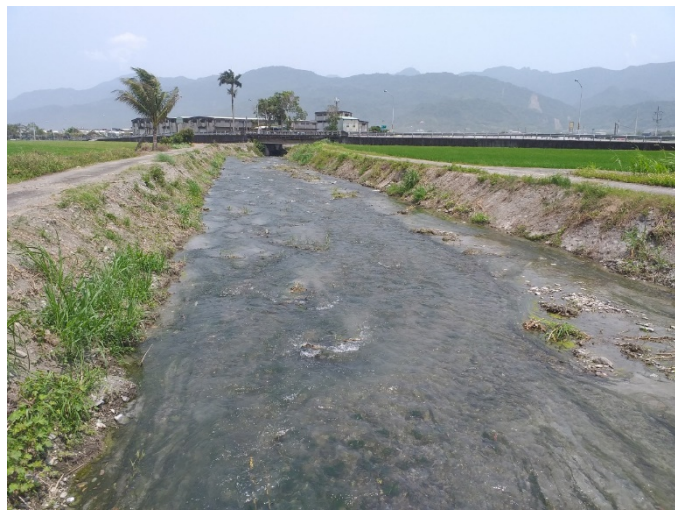
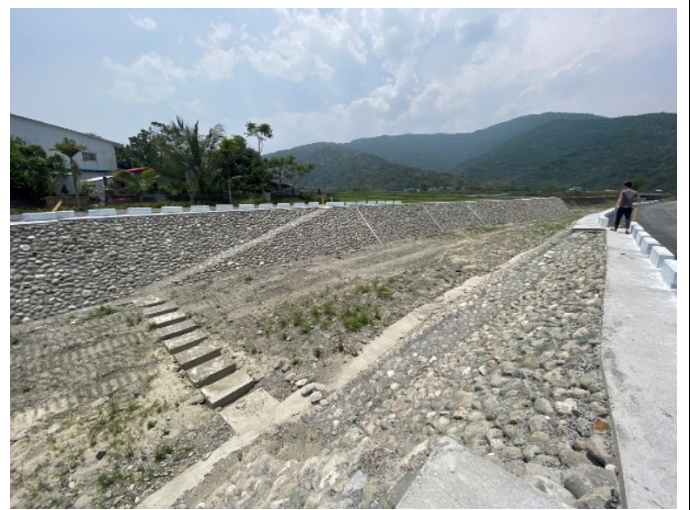
三期治理工程區段客城鐵路橋往下游拍攝 (112/07/06)

工程區域上游 (112/07/06)

1. 本案兩側皆為不滿漿石砌護岸，未來植生進駐情形仍需持續監測。
2. 河道可發現機具輾壓河床之痕跡，造成河道底質單一化，未來仍需靠堆積與沖刷來達到水域的多樣性，然上游部分因斷流導致堆積與沖刷效應不明顯，因此可預期該區域裸露地之植生進駐情況會較緩慢，與前次現勘相比，本次植生覆蓋率上升，但整體綠覆蓋仍較低。

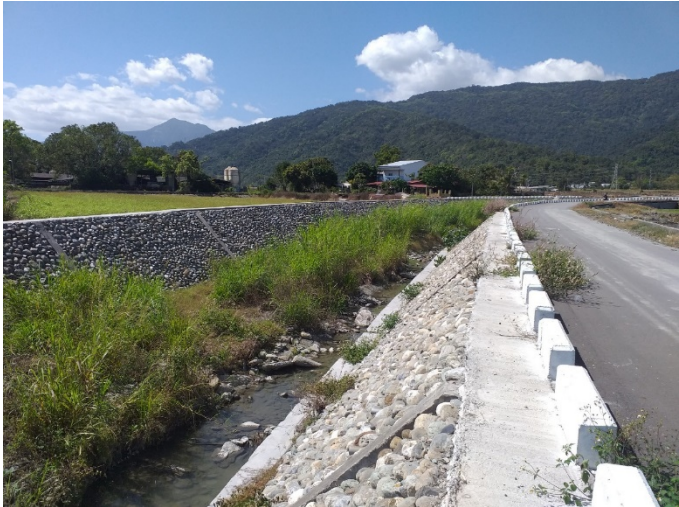
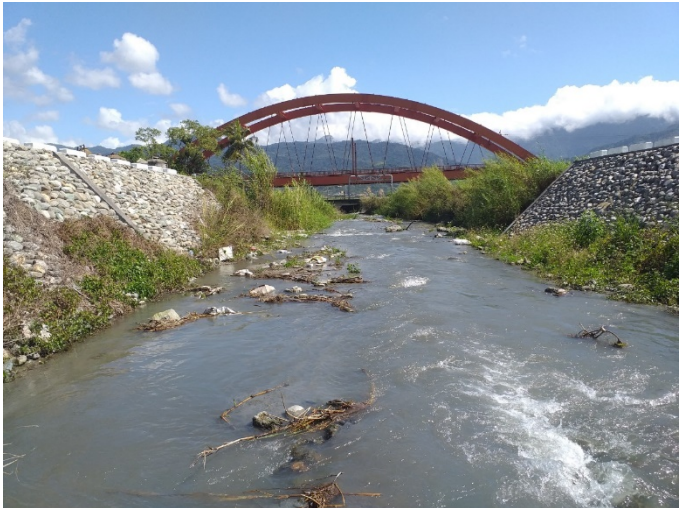
| 1. 經長時間恢復後，該流段整體無明顯受工程影響之生態議題。 | | | |

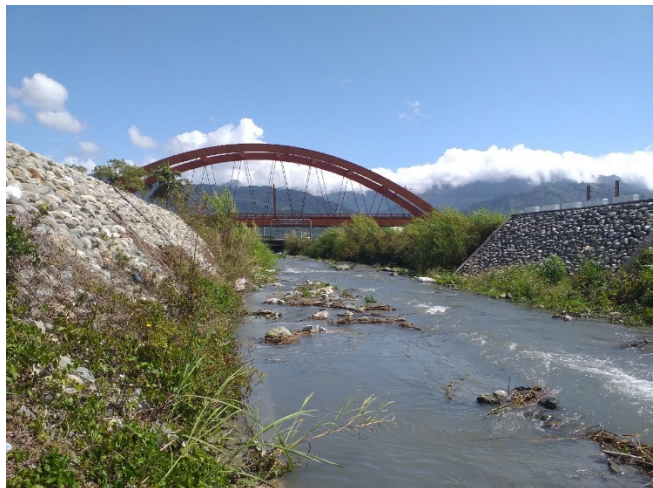
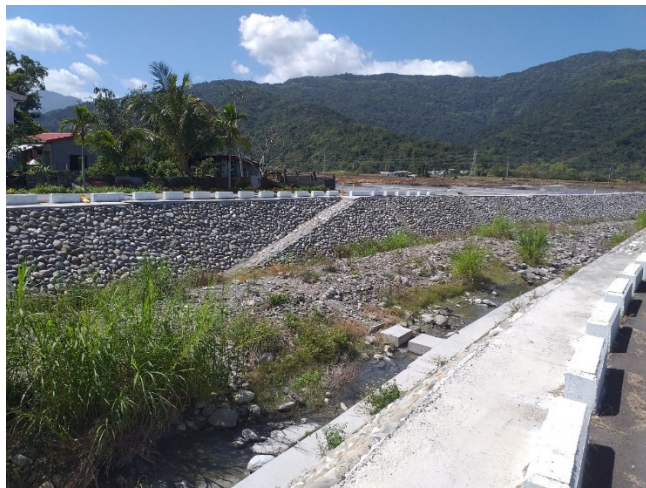
工程區段下游 (113/01/17)

工程區域上游 (113/01/17)

1. 本案兩側皆為不滿漿石砌護岸，植生進駐情形持續上升。
2. 上游段前期無流水，現已有流水，主流明顯。
