水利工程快速棲地生態評估表

| | 工程名稱 | 112 年度三民迪迦水圳一般護岸改善工程 | 工程階段 | <input type="checkbox"/> 提報階段 <input type="checkbox"/> 規設階段 <input type="checkbox"/> 施工階段 <input checked="" type="checkbox"/> 維管階段 |

112 年度三民迪迦水圳一般護岸改善工程生態檢核表 維護管理階段附表

M-02 工程生態評析

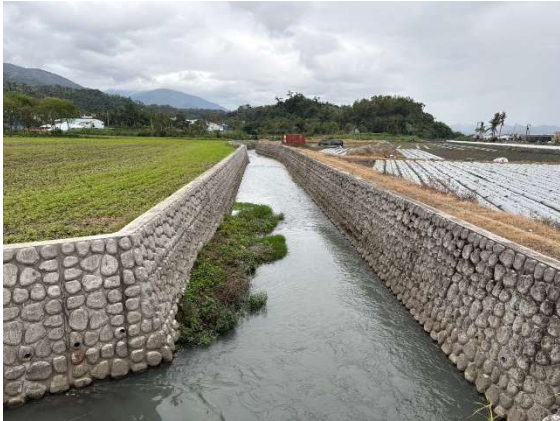
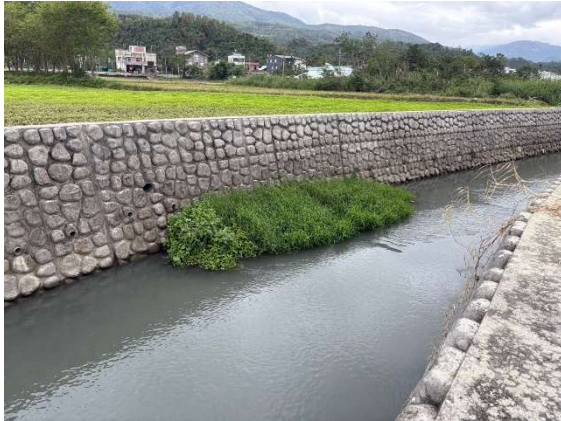
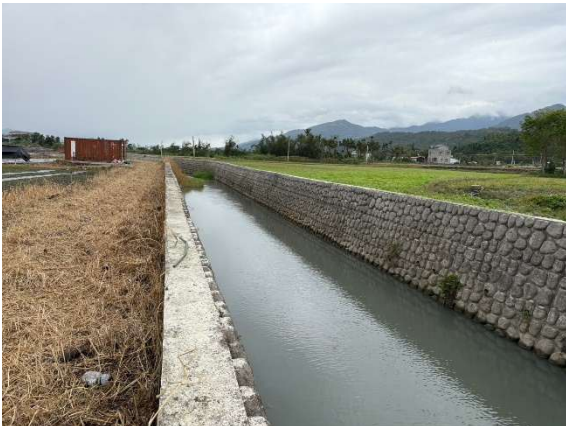
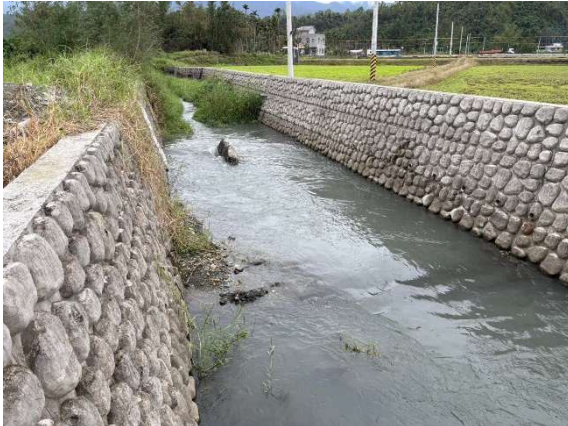
| | 現勘照 | | 現勘照 | |

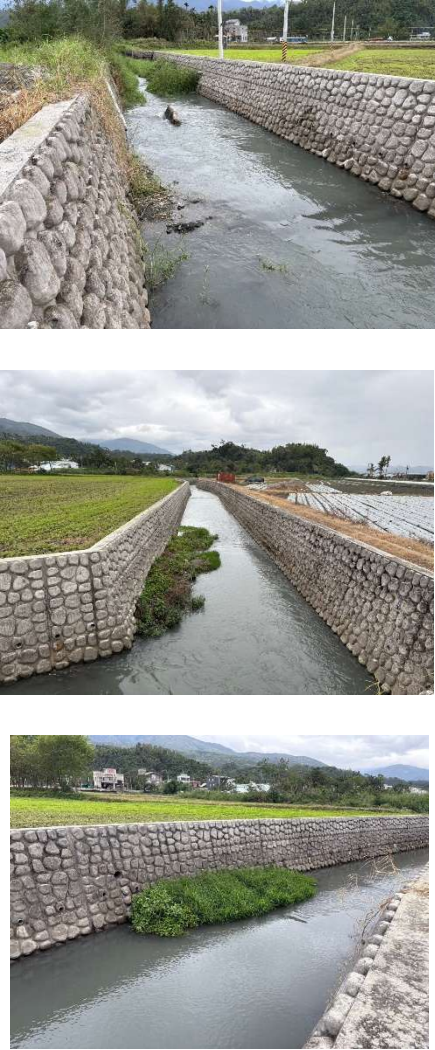
| <ol style="list-style-type: none"> <li>河道中植生灘地生長良好</li> <li>右岸堤岸旁植生目測受農地整理，疑似遭噴除草劑導致枯黃，目前觀察無藥計無蔓延至河道內植生與對岸農田的狀況。</li> <li>無觀察到翠鳥利用試驗巢洞。</li> </ol> | | | |

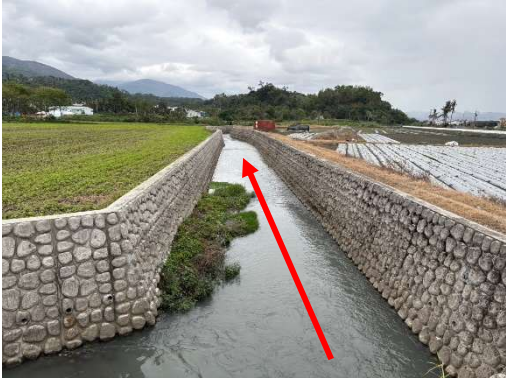
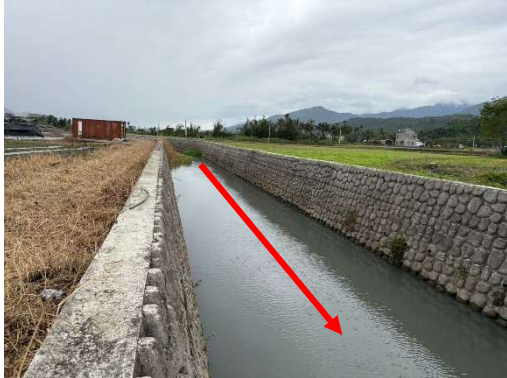
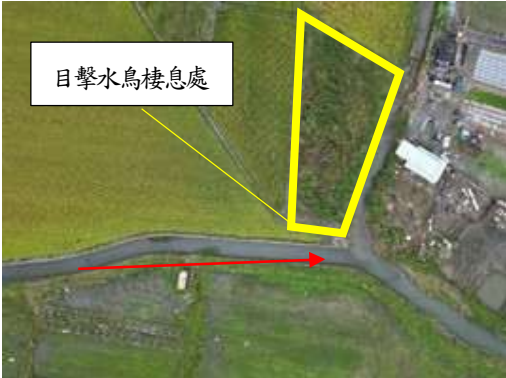
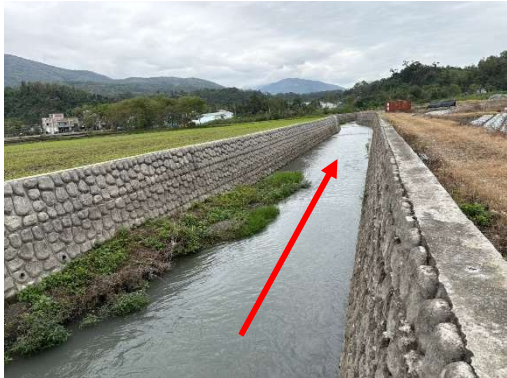
| 環境現況 | | 環境現況 | | | |
| 環境現況(空拍) | | 環境現況 | | | |
| <p>1. 考量本案點已完工超過一年，並且現勘時可觀察到河道內灘地受水流與天災影響，雖然無堆積大面積灘地供鳥類躲藏，不過可以發現該段河道內有淤積植生處的周遭水流較緩，適合魚苗及蝦類棲息，提供水鳥食源，並且也可以目擊水鳥會從河道飛往上圖黃框處草叢躲藏棲息，並且該段下游河道並無整理，也使鳥類能利用棲息，故建議提送解列。</p> | | | | | |
