# 大華大全排水(芙登溪)生態景觀池 水環境改善工程

## 【生態檢核執行計畫】

主辦機關：花蓮縣政府

監造廠商：城拓工程顧問有限公司

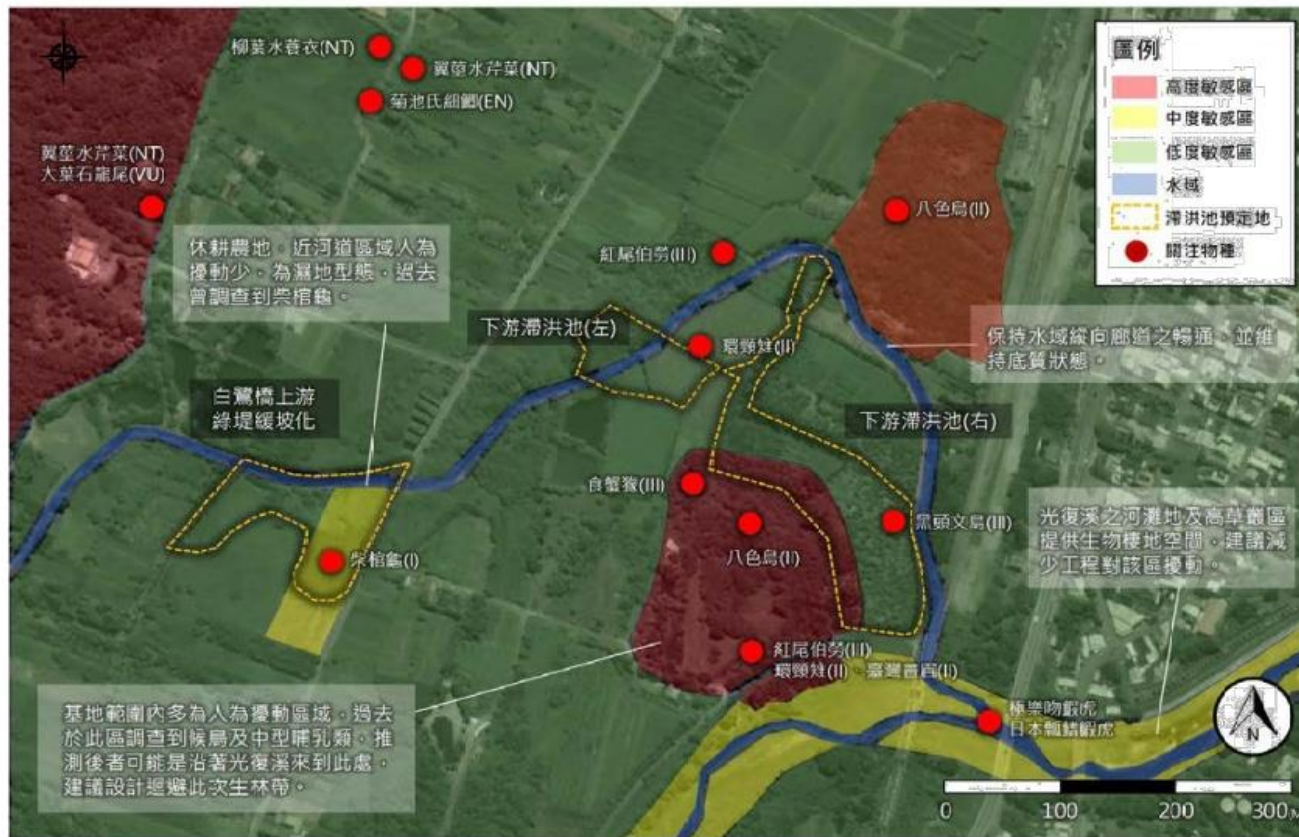
圖號  
LL-24

生態關注區域圖

- 1.本工程應執行施工中生態檢核，注意及施作事項詳LL-12生態檢核作業及LL-24生態關注區域圖。
- 2.避免機具碰撞造成保全對象斷枝、樹體破損、周圍土壤夯實，或於樹木基部堆置機具、廢土、垃圾等情形。
- 3.避免機具直接過水或於水道中清洗機具、傾倒混凝土、人為垃圾進入水中等影響水質之情形，並妥善收集處理施工人員或工程機具所產生之廢汙水，達法定放流水標準後，始予排出。
- 4.保持河道底質，勿從河道中取用既有石塊。
- 5.清除外來入侵種植物，果莢及種子需絞碎或裝袋焚毀處理，不可直接傾倒於工區內外或外運隨意棄置。
- 6.勿將工程廢棄物如木料、既有構造物殘塊等埋入土中。

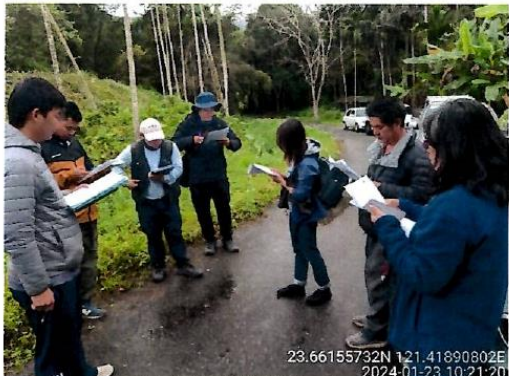
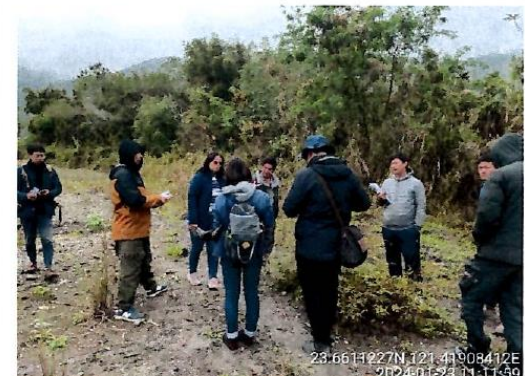
| 確認施工階段環境友善自主檢查表內容 | 確認光復溪灘地工程範圍及土方回填方式 |
