水利工程快速棲地生態評估表

| | 工程名稱 | 大華大全排水(芙登溪)生態景觀池及綠色堤岸工程 | 工程階段 | <input type="checkbox"/> 提報階段 <input type="checkbox"/> 規設階段 <input checked="" type="checkbox"/> 施工階段 <input type="checkbox"/> 維管階段 |

大華大全排水(笑登溪)生態景觀池及綠色堤岸工程生態檢核表 施工階段附表

現場勘查紀錄表

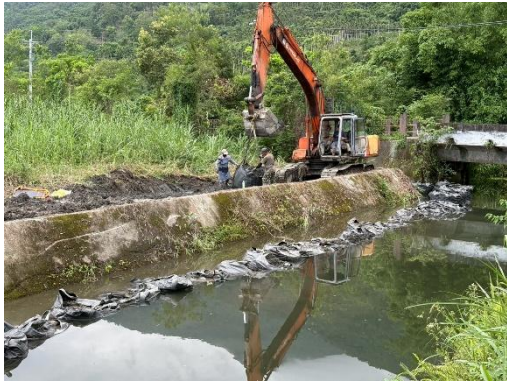
**芙登溪土包袋圍水工程**

1. 目前A區先開工，工程正進行土包袋圍水，觀察下游河道暫無混濁情形，惟工程旁河道有浮萍聚集，建議於施工期間移除。

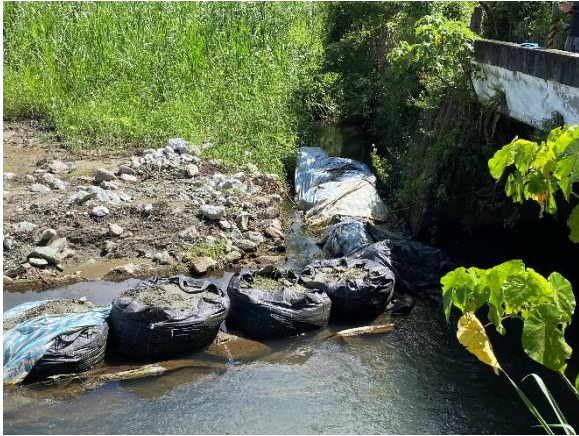
1. A區目前已先開工，並以土包袋進行圍水，現勘當下，多數土包袋已覆蓋上防水布，惟有部分未覆蓋，且其中一袋疑似塌陷，建議施工單位定期確認土包袋狀況，並覆蓋上防水布避免污染水質。

1. 本案在地協力小組自 114 年 5 月 21 日起，於工程動工後之周間每日進行兩次水質監測作業，目前尚未發現水質異常情形，且未見未覆蓋防水布之土包袋有污染水質之情形。於 114 年 7 月 14 日現勘時，圍水範圍內之水質濁度相當高，若於此時調整河道中之土包袋，恐增加圍水範圍內的濁水進入主河道的風險，故建議先不進行調整以避免增加水體擾動，降低濁水進入主河道。後續會持續透過周間每日監測觀察該區主河道水質，若有出現因土包袋未覆蓋防水布而污染主河道水質之情形，將即時與施工廠商研擬合適調整方案並執行。

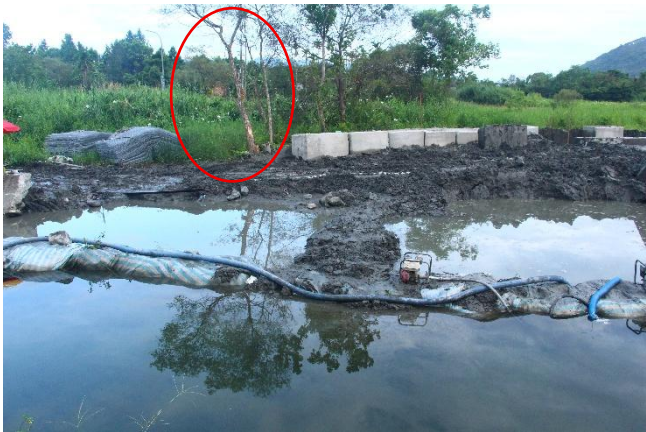
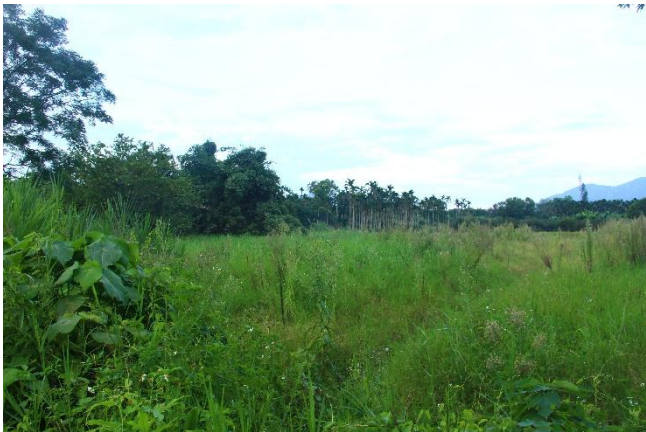
| <p>A 區：在工程區域旁的樹木有疑似受到拉扯導致樹皮剝落的狀況，建議施工單位可以使用警示帶等方式將樹木與工程區域有明確的界線。</p> <p><b>B 區滯洪池預定地狀況</b></p> | | <p>A 區：<br/>依建議進行修正。114/7/30 工程人員於鄰近機具動線之水柳樹周圍設置三角錐作為標示。<br/>該保全對象分別於 114/5/27 及 114/6/27 執行生態檢核作業時記錄到受損情形，樹幹撕裂傷已於 114/7/3 進行修整，以減少後續傷口感染風險。</p> | |

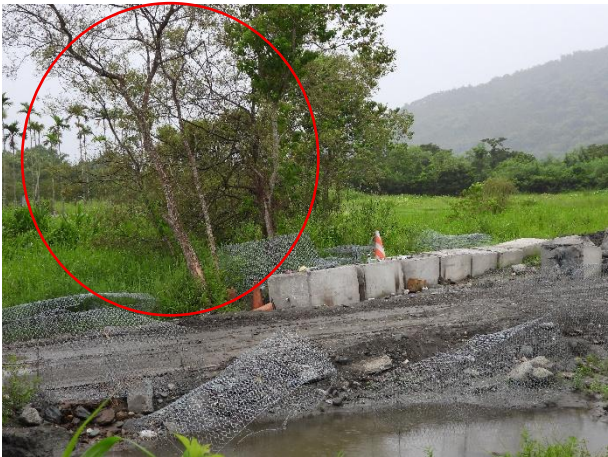
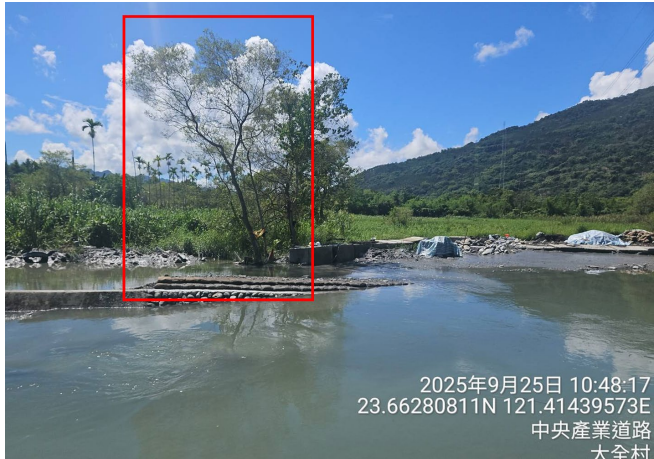
| <p><b>A 區：</b>針對上次現勘，所發現水柳受損的狀況，目前無發生受損範圍增加等其他問題，請繼續保持；唯有警戒範圍標示仍建議使用警示帶，因三角錐較容易遭搬動且本次現勘已發現三角錐倒塌及遭移位的狀況，請施工單位改善。</p> | | <p>2025年9月25日 10:48:17<br/>23.66280811N 121.41439573E<br/>中央產業道路<br/>太全村</p> <p><b>A 區：</b>依建議辦理，已以警示帶標示曾受損之水柳。</p> | |

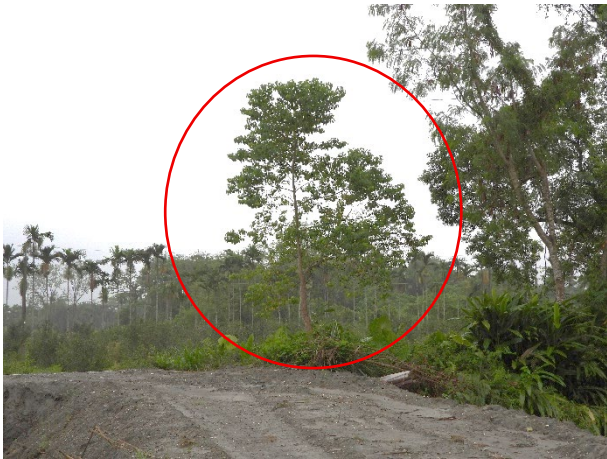
#### B 區：

1. 目前 B 區已經開工。如上圖紅框中之烏桕鄰近施工便道，建議警示帶設置保全範圍，以避免工程機具，對其造成傷害。
2. 有關本案近期討論之變更設計，包含打樁編柵主樁以水柳扦插代替木樁、漿砌石改以石籠取代之方法，建議設計單位檢視其可行性，於滿足河防安全之前提，盡可能兼顧生態保育之理念

1. 該烏桕位於工程範圍外之私有土地，目前於前方堆置土丘，故機具不易接近樹體。該植株目前生長狀況良好，未受本案工程影響。

因烏桕並非臺灣原生物種，故本案於四方現勘時未將其列為保全對象。唯考量其樹勢良好，故將依主辦方生態團隊建議，以警示帶標示，以減少對樹體造成損傷。

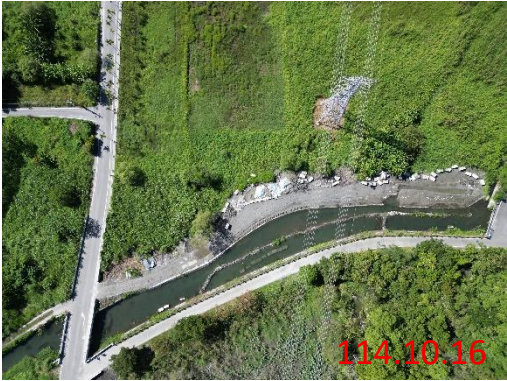
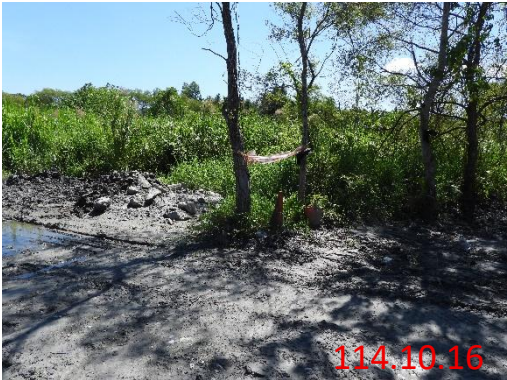
| <p>A 區現況空拍</p> <p>保全樹木未配警示帶</p> | | <p>1. 貴單位所拍攝之照片中已包含以警示帶所圍列之兩株水柳。考量有標示不夠醒目之疑慮團隊於 114/10/27 另拉設警示帶標示其周圍工區邊界。</p> <p>貴單位所紀錄照片中警示帶位置(紅框處)</p> <p>114.10.27 另拉設警示帶標示其周圍工區邊界</p> <p>2. 地表植被部分，將依照 A 區生態保育措施自主檢查表第 28 項「清除外來入侵種植物如銀合歡、小</p> | |

1. 針對上次現勘建議施工單位將水柳保全措施以乙種圍籬將其與施工通道隔離，避免施工機具造成植株受損，目前未見其作為，保全樹木狀態雖良好，但強烈建議施工期間應以圍籬或警示帶與機具人員動線區隔。
2. 對於施工範圍內光冠水菊、布袋蓮、粉綠狐尾藻、大萍、象草等入侵植物，建議施工廠商可偕同生態團隊進行指認並定期移除。

花蔓澤蘭、陰香等成株及小苗，果莢及種子需絞碎或裝袋焚毀處理，不可直接傾倒於工區內外或外運隨意棄置以避免擴散。」進行處理，避免因工程導致其擴散。水域區域部分位於本案工項中河道整理作業範圍內將進行清除作業。
