# 水利工程快速棲地生態評估表

| | 工程名稱 | 113 年度樹湖溪排水箱涵應急改善工程 | 工程階段 | <input type="checkbox"/> 提報階段 <input type="checkbox"/> 規設階段 <input type="checkbox"/> 施工階段 <input checked="" type="checkbox"/> 維管階段 |

113 年度樹湖溪排水箱涵應急改善工程生態檢核表 維護管理階段附表

現場勘查紀錄表

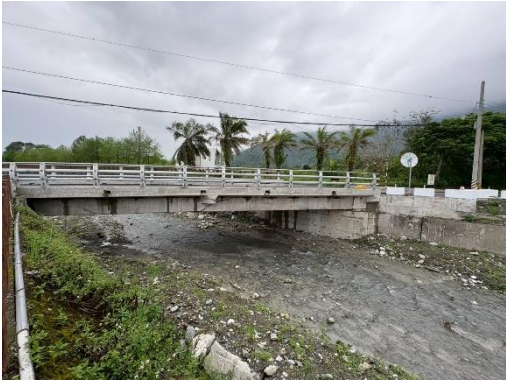
| | 排水箱涵 (向上游拍攝) | | 排水箱涵 (向下游拍攝) | |

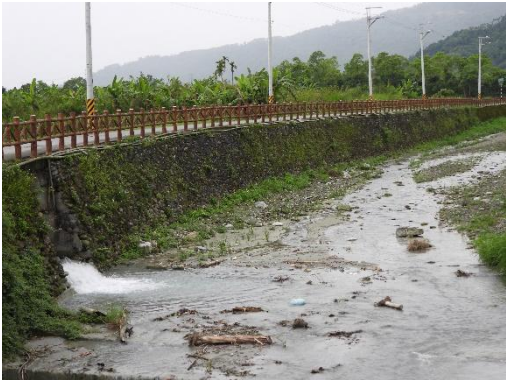
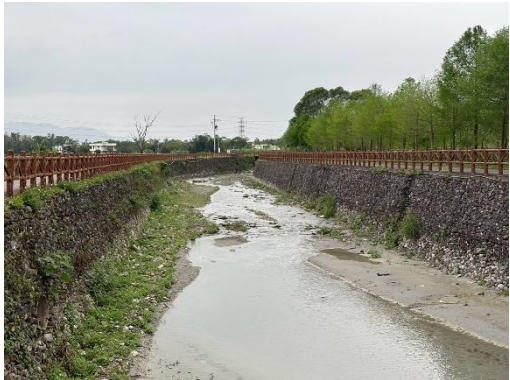
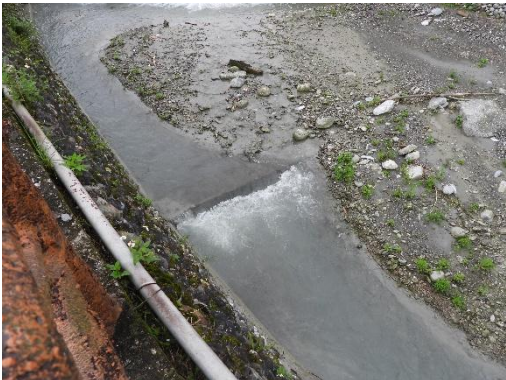
| | 河道型態 | | 河道型態 | |
| | 河道型態 | | 灘地型態 | |

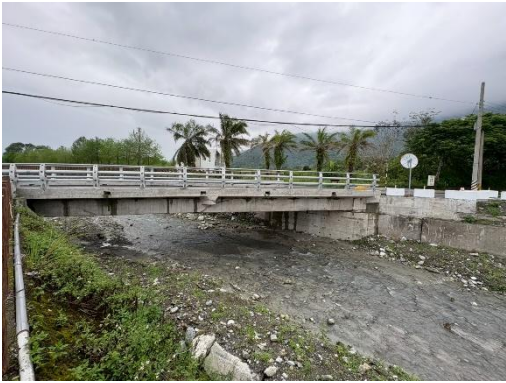
| <br>排水箱涵 (向上游拍攝) | | 1.施作範圍小，生態環境影小較小，請在持續追蹤。 | | | |

1. 河道有明顯流水且成辮狀水脈，往上游查看後推測應與周遭農業灌溉尾水挹注所造成之現況。
2. 雖然水域型態相較 1 月份現勘呈現多樣化型態，惟此河道易受週期性斷流故無觀察到水生生物；另，可於灘地觀察到喬木幼苗與水鳥(磯鶇)出沒。
3. 整體而言，由於本案施作於既有人工建物上且施作範圍小，因此對周圍水陸域的生態環境影小較小，無明顯生態議題。

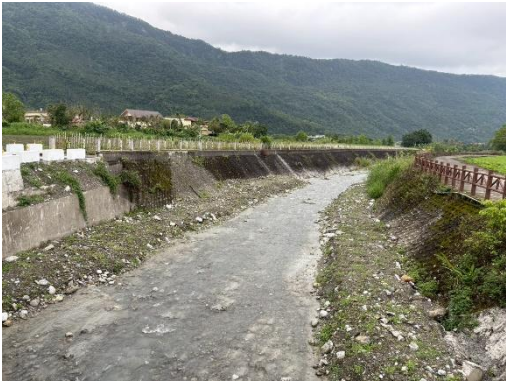
| <br>排水箱涵 (向下游拍攝) | | | | | |

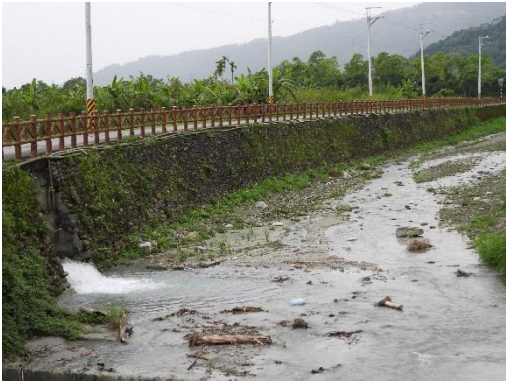
| <br>上游農業灌溉尾水挹注 | | | | | |

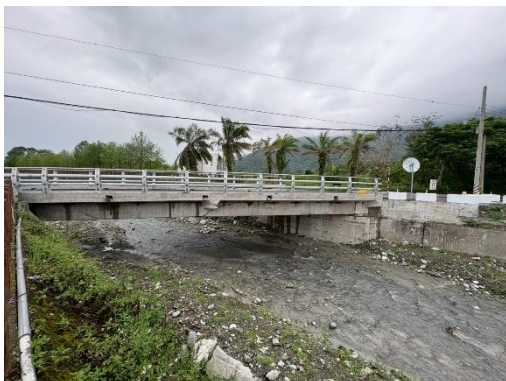
| 灘地植生幼苗 | 河道現況 |

本次現勘有觀察到水流，並往上游追尋水源挹注來源，推測應與周圍農業圳道灌溉尾水挹注有關連，並且河道內主要為淤積之礫石，相較前期現勘，本次可觀察到較多植生幼苗，原因可能也與河道水量有正相關，且由於本案施作於既有人工建物上且施作範圍小，因此對周圍水陸域的生態環境影響較小，因此研判工程對該區域無明顯水域生態議題。

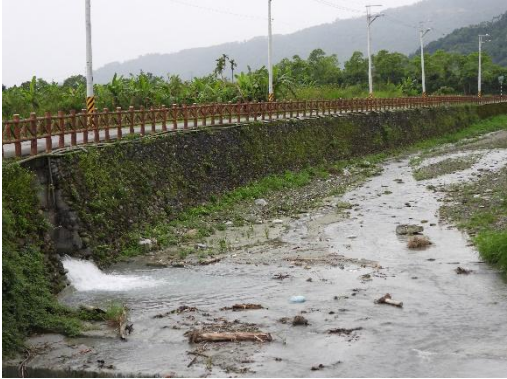
| 農業灌溉尾水挹注 | 磯鷸出沒 |

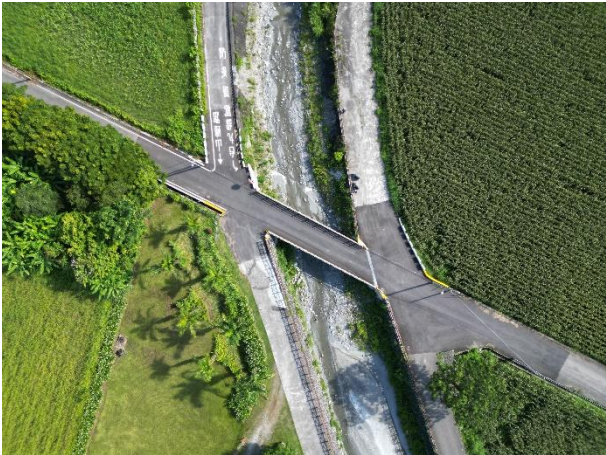
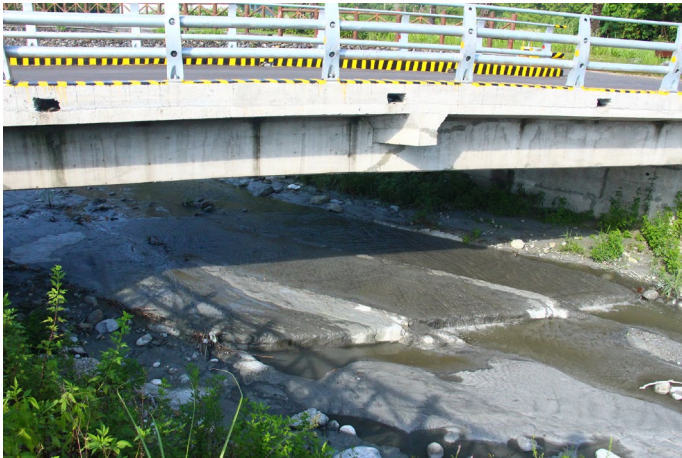
| <p>全區空照圖</p> <p>排水箱涵 (向上游拍攝)</p> | | 1.本案施作範圍小，對周圍水陸域的生態環境影小較小。 | |

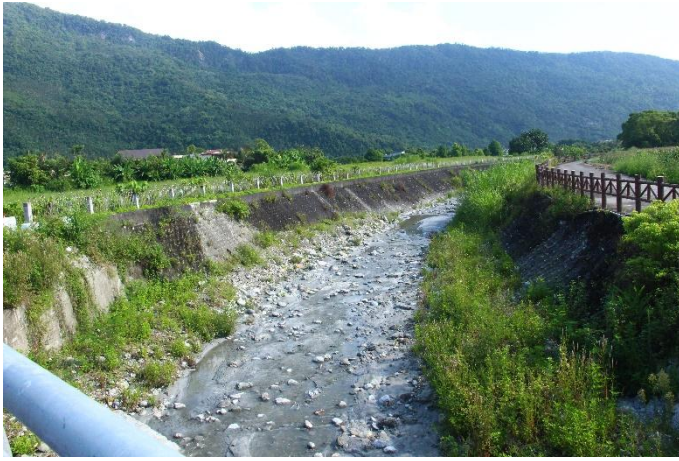
### 工區下游

1. 因處汛期，河道水流明顯且連續，水深淺流速高，底質包埋度高，但有多處淺瀨區。
2. 水生生物主要為蜻蜓，現勘當時並未發現魚類或蝦蟹、螺貝類，未發現涉禽。
3. 整體而言，由於本案施作於既有人工建物上且施作範圍小，因此對周圍水陸域的生態環境影小較小，無明顯生態議題。

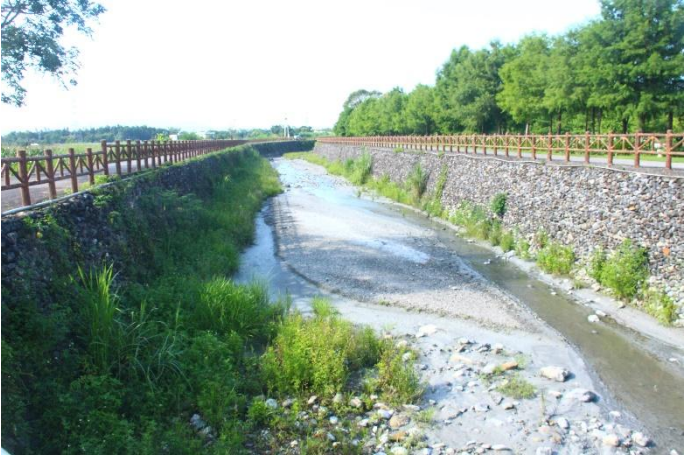
| 工區上游 | 工區下游 |

| <p>河道水流明顯且連續，水深淺流速高，底質包埋度高，但有多處淺瀨區。水生生物主要為蜻蜓，現勘當時並未發現魚類或蝦蟹、螺貝類，未發現涉禽。依歷次現勘觀察本案生態環境主要影響為含沙量以及洪枯流量變動，整體而言，由於本案施作於既有人工建物上且施作範圍小，因此工程對周圍水陸域的生態環境影小較小，無明顯生態議題。</p> |

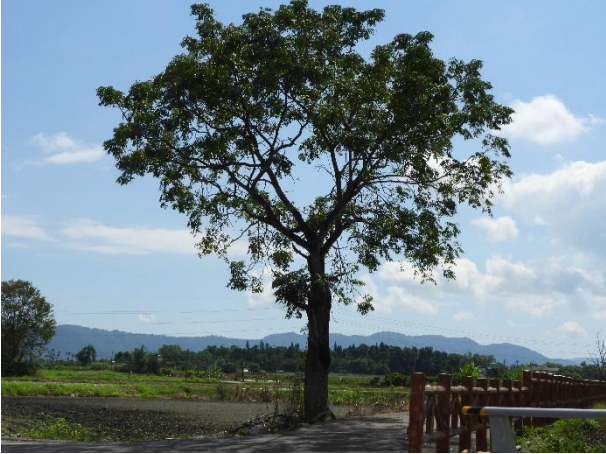
| <p>工區上游右岸苦楝，於現勘時發現珠頸斑鳩，周圍皆為農田此為唯一喬木，推測此為周遭鳥類重要棲息處。</p> <p>相較上期現勘有泥沙淤積現象，目前水源流動尚未受阻，如淤積情形加劇導致水源流動性遭阻斷，則建議施行清淤作業。</p> | | | |

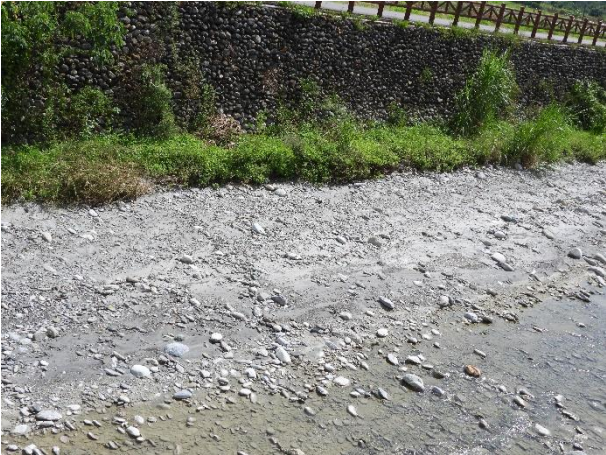
1. 水質清澈但水流量少泥沙量高，有淤積現象，濱溪植被受淤積影響相較上期有減少的現象，較靠近堤岸之植生則無太大的影響，建議持續觀察如淤積情形加劇，建議安排清淤工程，以維持水流量及濱溪植被的生長環境。
2. 水生生物主要為蜻蜓，現勘當時並未發現魚類或蝦蟹、螺貝類，鳥類僅發現珠頸斑鳩。
3. 整體而言，由於本案施作於既有人工建物上且施作範圍小，因此對周圍水陸域的生態環境影小較小，無明顯生態議題。

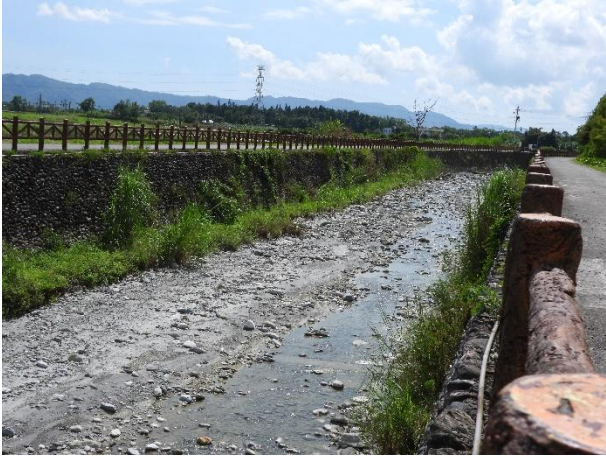
工區上游

| <p>河道水流明顯且連續，水深淺流速高，底質包埋度高，但有多處淺瀨區。水生生物主要為蜻蜓，現勘當時並未發現魚類或蝦蟹、螺貝類，未發現涉禽。依歷次現勘觀察本案生態環境主要影響為含沙量以及洪枯流量變動，整體而言，由於本案施作於既有人工建物上且施作範圍小，因此工程對周圍水陸域的生態環境影小較小，無明顯生態議題。</p> | |
