# 水利工程快速棲地生態評估表

| | 工程名稱 | 大禹排水台九線以東段治理工程 | 工程階段 | <input type="checkbox"/> 提報階段 <input type="checkbox"/> 規設階段 <input checked="" type="checkbox"/> 施工階段 <input type="checkbox"/> 維管階段 |

大禹排水台九線以東段治理工程生態檢核表 施工階段附表

現場勘查紀錄表

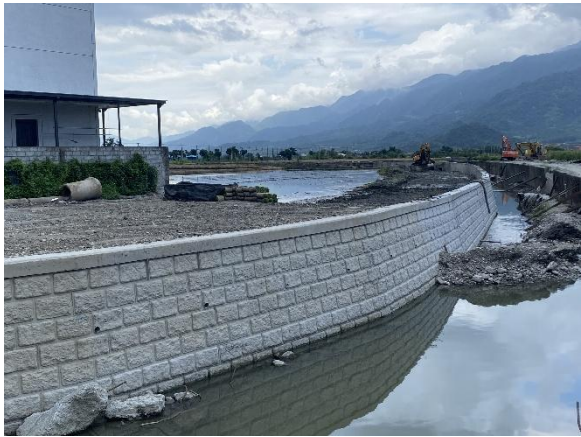
| | 空拍(向下游拍攝) | | 新設之造型護岸 | |

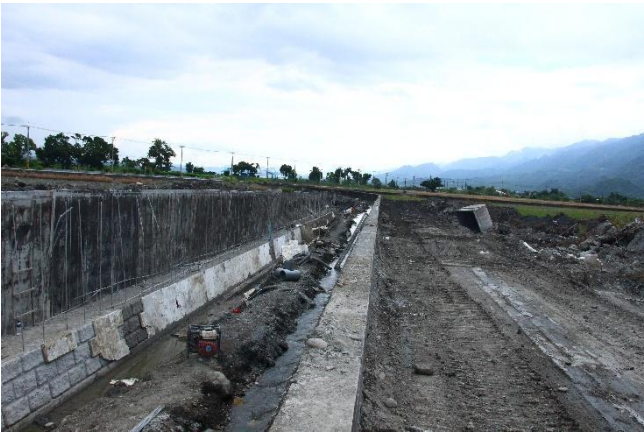
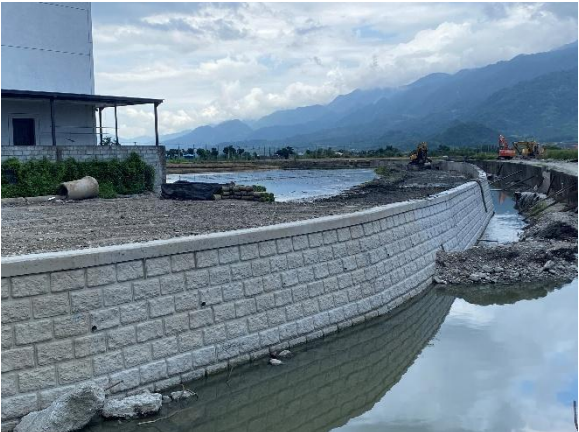
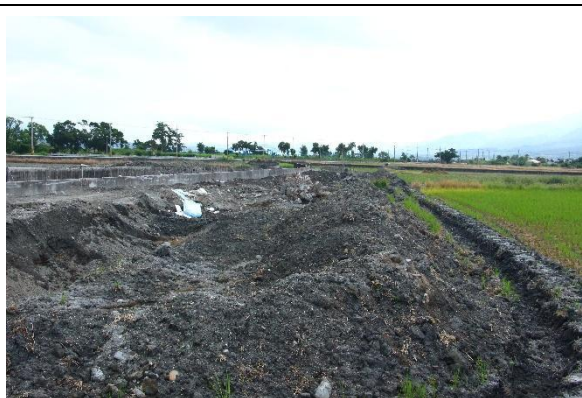
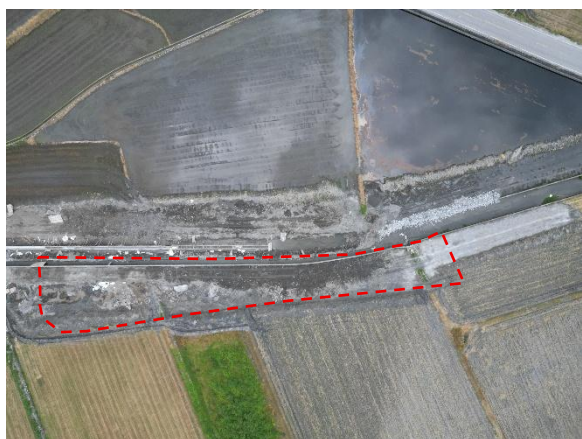
| <p>1. 採半半施工的方式，正在修築左側的造型護岸，右側水流暢通，惟建議施工單位勿將工程雜物放置在右側水流中避免污染水源。</p> <p>2. 新設之造型護岸坡度陡峭，且在設計圖說中未發現動物逃生裝置等相關設施，建議新增動物逃生裝置，以避免橫向廊道完全受阻。</p> | | <p><u>1.工區施工中水源無生物無污染，暫置的土方以及工程雜物集中，縮減工程範圍，以降低工程對環境之影響。</u></p> | |

- 3.** 建議施工單位將工區右側暫置的土方以及工程雜物集中，縮減工程範圍，以降低工程對環境之影響。

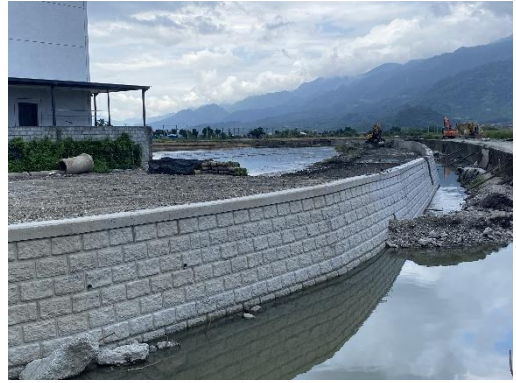
新設之造型護岸

1. 該河道現況三面光形式，建議修改設計，增加渠底透水面積比率，護岸表面粗糙度低且陡峭，無植生，可能阻礙生物橫向廊道。
2. 未來護岸將調整成造型模板護岸，惟設計圖未見橫向生物廊道，建議增加設計橫向生物廊道，以利哺乳動類、兩棲爬蟲類誤落時提供逃生空間

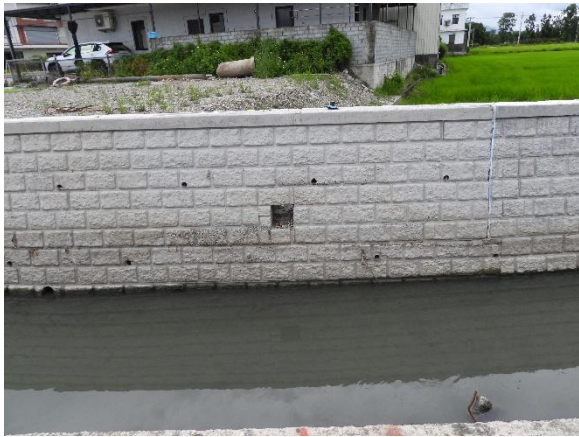
| | 空拍(向下游拍攝) | | 新設之造型護岸 | |

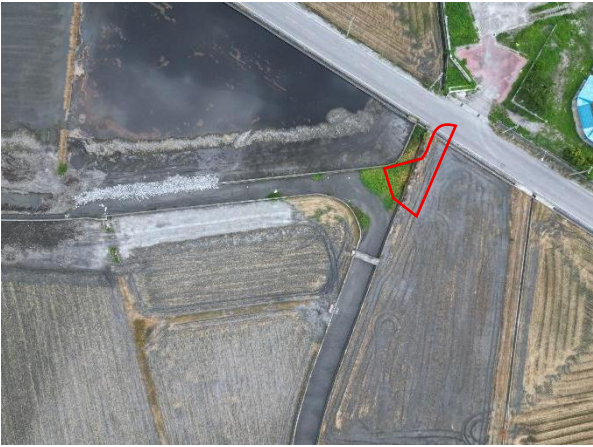
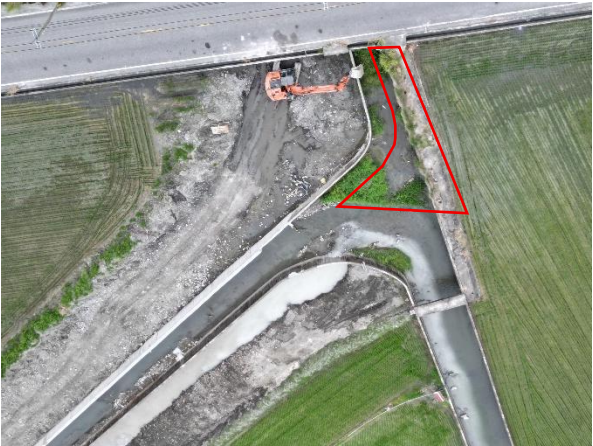
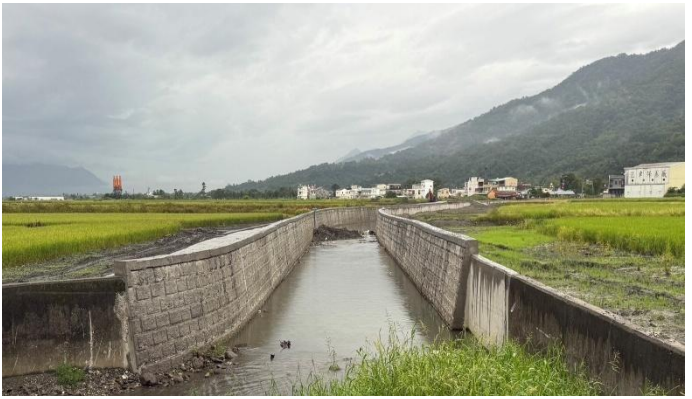
| <p>7 月現勘拍攝(空拍)</p> <p>8 月現勘拍攝(空拍)</p> <p>1. 本次現勘發現位於工程起點下游的既有水生植物植被遭到清除，7 月現勘時曾目擊水鳥位於該處，故該處的水生植被為周遭水鳥的活動區域。建議施工單位保留植被，若有清淤等需求建議與生態檢核團隊討論，盡量減輕對生態之影響</p> | | <p>工區施工中水源無生物無汙染</p> | |

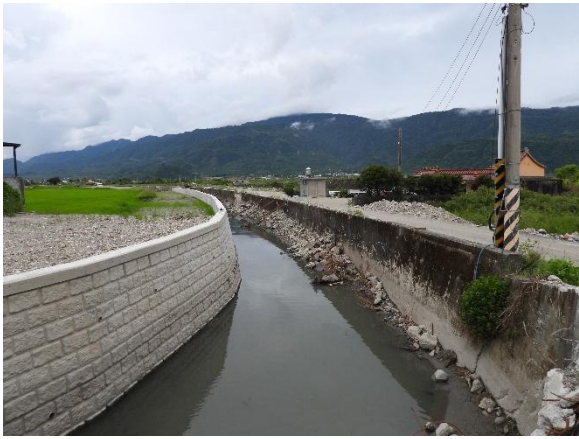
2. 新設之造型護岸坡度陡峭，且在設計圖說中未發現動物逃生裝置等相關設施，建議可與生態檢核團隊討論新增動物逃生裝置，如在護岸上加裝鋁、木製、塑木等材質之動物逃生坡道，其坡度建議在 30 度角，不超過 40 度角，以避免橫向廊道完全受阻。

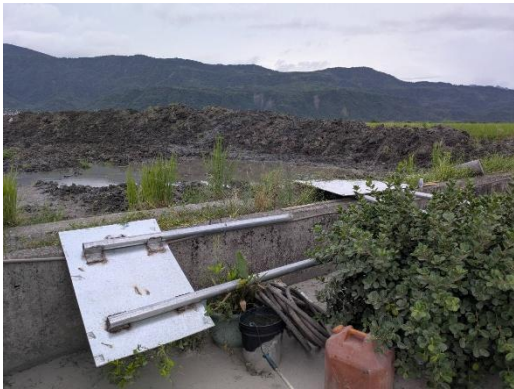
3. 本次現勘發現工程基本資料綠牌遭倒置於旁，請施工單位修復。

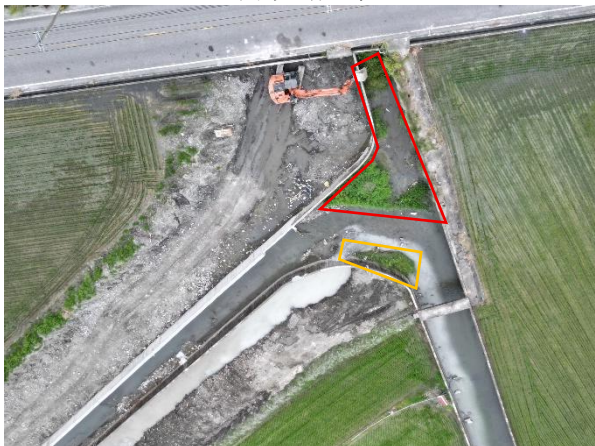
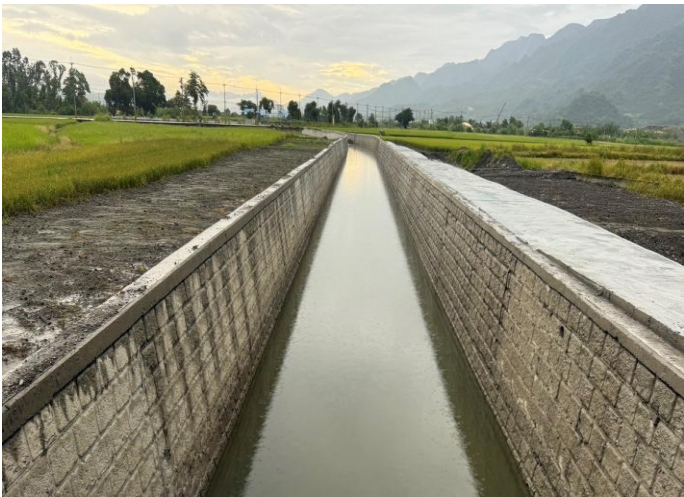
| <br>9 月現勘空拍<br><br>8 月現勘空拍 | | <br><br>工區施工中水源無生物無汙染 | |

1. 本次現勘所拍攝工區下游處既有灌叢(紅框處)與上個月相比無明顯減少，惟對面護岸下目前僅剩零星植生(橘框處)。現勘當下已與現場工作人員了解狀況，並建議若不影響排水，能夠保留原有的灘地。
2. 本次在工區內觀測到磯鶇，根據其主要棲息於田地及主要以昆蟲或其幼蟲為食，推測為棲息在工區周邊的田地裡。

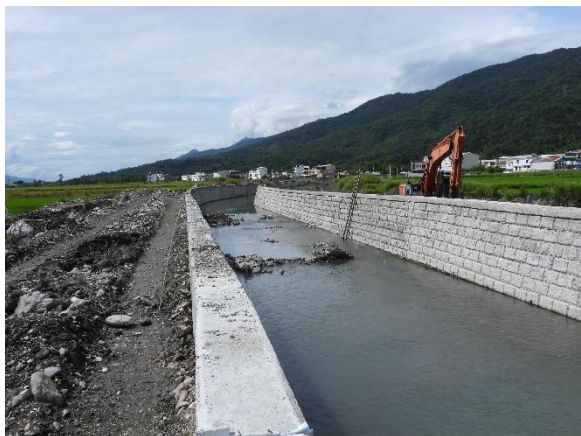
3. 新設之造型護岸坡度陡峭，且在設計圖說中未發現動物逃生裝置等相關設施，建議可與生態檢核團隊討論新增動物逃生裝置，如在護岸上加裝鋁、木製、塑木等材質之動物逃生坡道，其坡度建議在 30 度角以內，不超過 40 度角，以避免橫向廊道完全受阻。

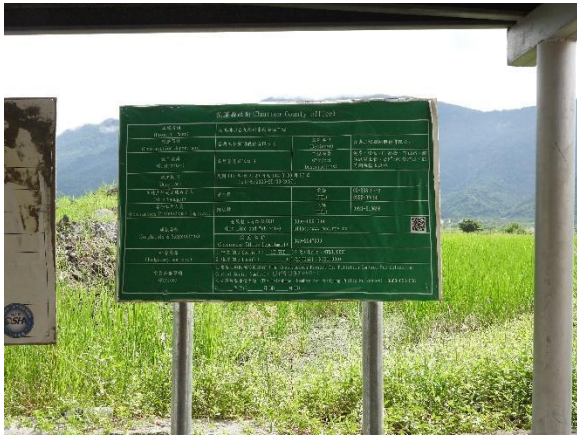
4. 目前工程綠牌因遭風吹到暫放於工區旁土地公廟內，建議施工單位對其進行加固。

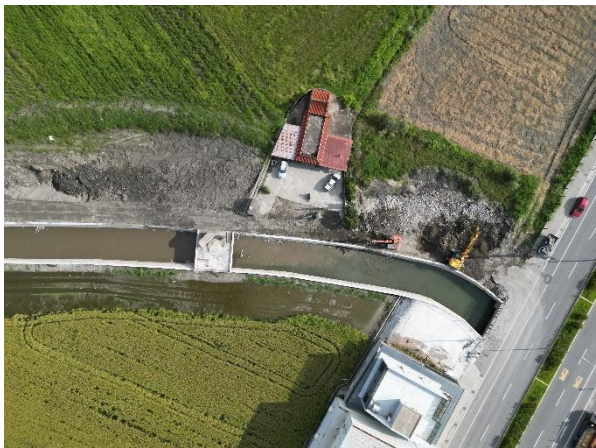
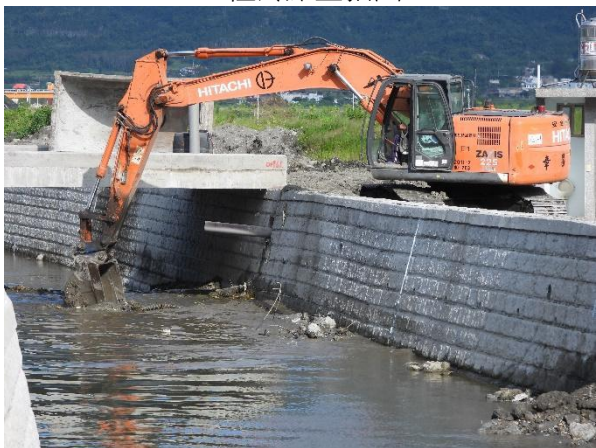
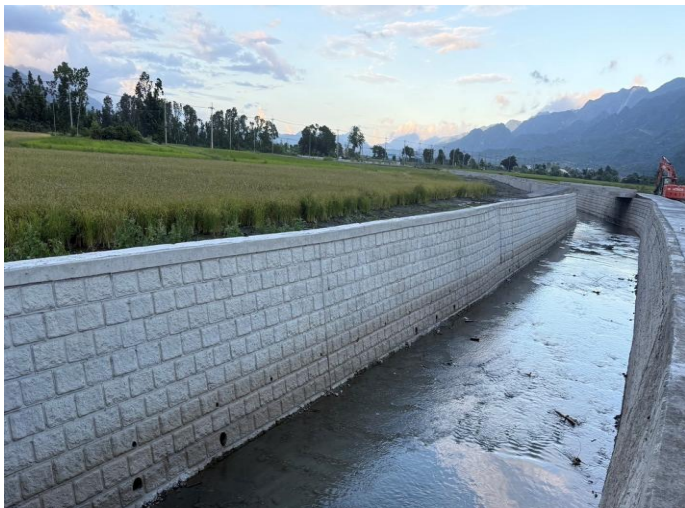
| <p>工程終點空拍圖</p> | | <p>工區施工中水源無生物無汙染</p> | |
| <ol style="list-style-type: none"> <li>現場從施工單位得知正在執行降低河道的作業，故當下水質顏色混濁，僅觀測到蜻蜓類活動，無觀測到鳥類。</li> <li>此處水域類型較少，建議可利用中大型石頭以推疊的方式或堤內填土石營造低水流路，提升水域型態多樣性。</li> <li>設計圖未見橫向生物廊道，建議增加設計橫向生物廊道，以利哺乳動類、兩棲爬蟲類誤</li> </ol> | | | |

落時提供逃生空間，可使用鋁製逃生板，裝設在護岸上，坡度應小於 30 度。

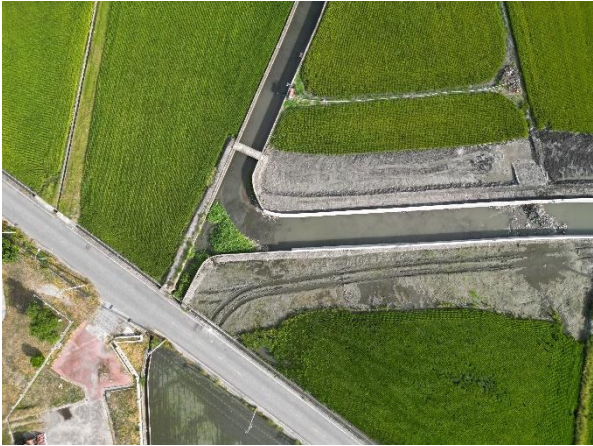
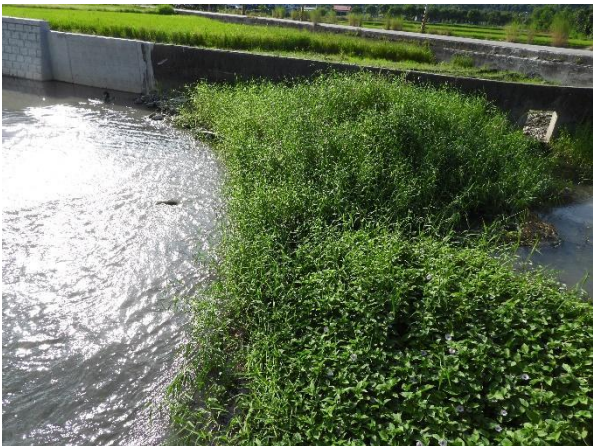
工程起點灣流處植生

4. 工程起點灣流處之植生，前期現勘時有觀測到水鳥的蹤跡，植生狀態良好，如未影響水流建議保全此處植生。
