## 吉安鄉光華排水應急工程

吉安鄉光華排水應急工程  
生態檢核表 維護管理階段附表

M-02 工程生態評析

**吉安鄉光華排水應急工程**  
**水利工程快速棲地生態評估表**

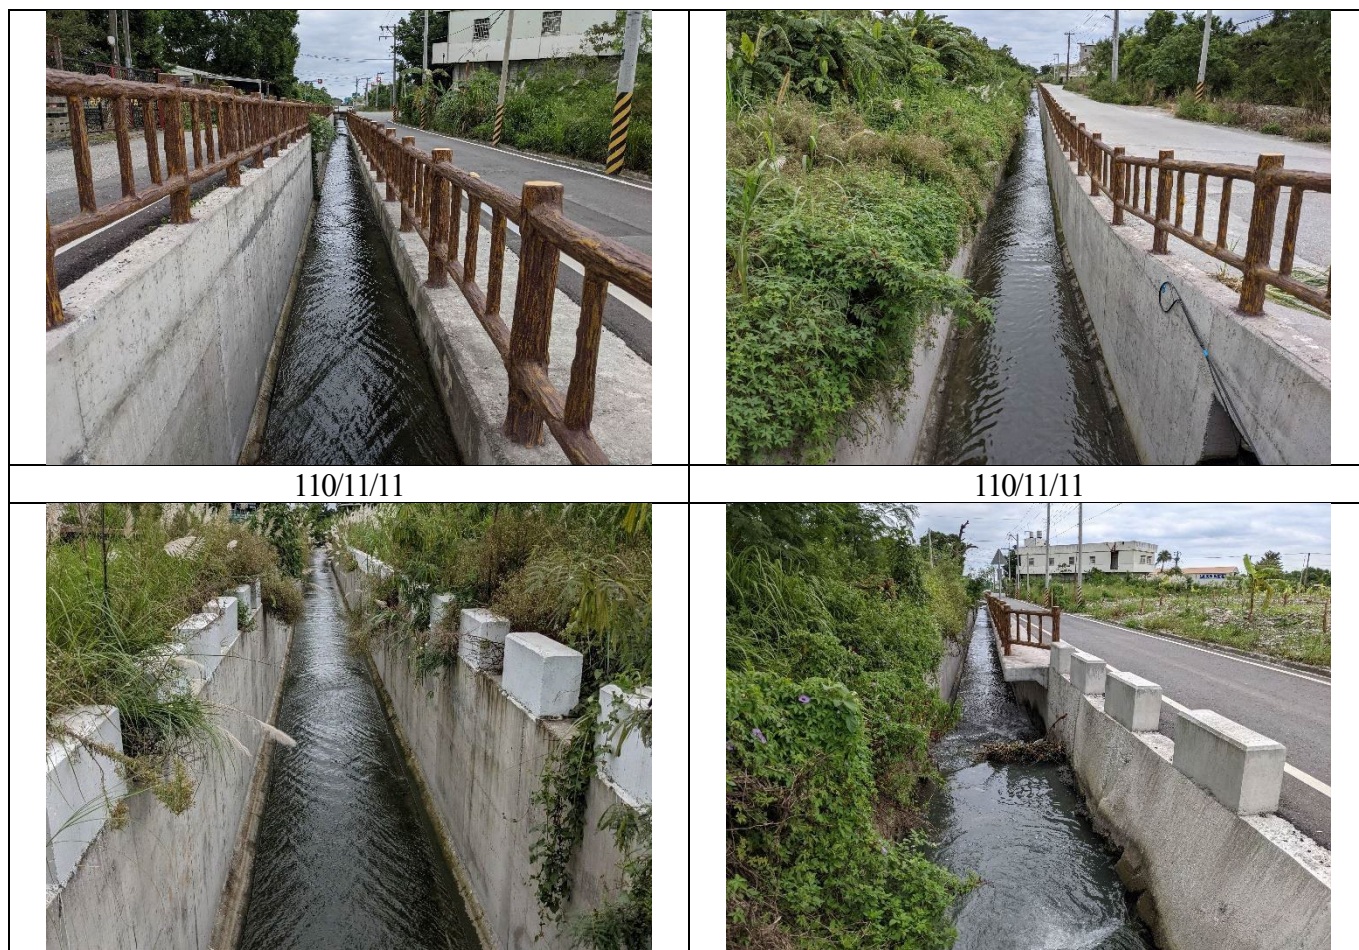
| 110/11/11 | 110/11/11 |

110 年 11 月 11 日進行現勘，水流非常速度快，僅有一種流速，目視清澈可見底，但無任何底質覆蓋於其上。另也因水圳兩側呈 90 度垂直，相當陡峭且高聳，臨田側有濱溪植被帶覆蓋但無法協助創造棲地供圳路中的水生生物利用。臨田側之濱溪植被帶因施工而清除打開之空地，有輕微的銀合歡、小花蔓澤蘭入侵狀況。

| 日期 | 內容 | 重點說明 |
|---|---|---|
| 110/11/11 | 現勘紀錄 | 紀錄維護管理階段生態狀況，並填寫水利工程棲地快速評估表。 |

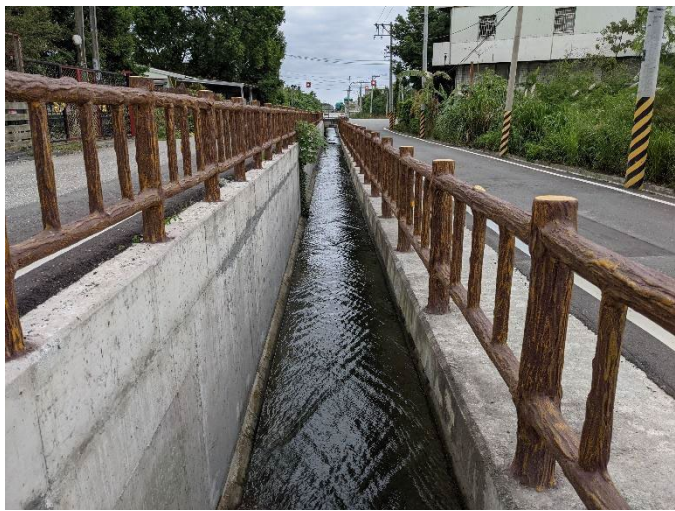
| <p>本案實際施工範圍為華工六路往東700公尺，因此部分規劃設計階段提及之樟樹移植等未位於實際工程範圍中。本案就既有水圳進行加強及修復，臨道路面部分以懸臂式施作以維持車輛通行，其他部分則建成U型三面水泥砌成之圳溝。</p> <p>於本工程區域內，使用「臺灣生物多樣性網絡（TBN）」與「林務局生態調查資料管理系統」進行生物調查記錄搜尋，由於鄰近花蓮溪與木瓜溪，本工區周遭範圍亦有176種鳥類調查紀錄，且涵蓋其珍稀物種，如赤翡翠等。</p> <p>110年11月11日進行現勘，水流非常速度快，僅有一種流速，目視清澈可見底，但無任何底質覆蓋於其上。另也因水圳兩側呈90度垂直，相當陡峭且高聳，臨田側有濱溪植被帶覆蓋但無法協助創造棲地供圳路中的水生生物利用。臨田側之濱溪植被帶因施工而清除打開之空地，有輕微的銀合歡、小花蔓澤蘭入侵狀況。</p> | | | | |
| 水圳兩側高聳(110/11/11) | | 臨田側植被帶無法提供水域生物棲所(110/11/11) | | |

本案於規劃設計階段建議採用砌石護岸，並建議採取進自然演替方式復育棲地，補植適合當地環境的原生樹種，致力創造底質多樣性，並於施工期間留意監測水質濁度等，但上述減輕及補償措施皆未於設計階段進行採納或改良。

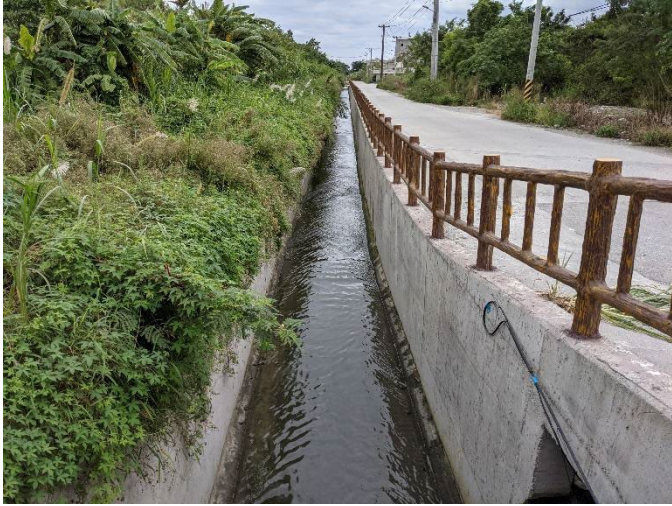
臨田側植被帶無法提供水域生物棲所 (110/11/11)

現況因工程而打開之空地環境，已觀察到有輕微的外來入侵種植物銀合歡、小花蔓澤蘭，或槭葉牽牛等歸化植物進入情形，建議於第二期光華排水應急工程編列部分預算，於兩側適當種植原生種且不須花費過多維管能量之灌木進行抑制，同時可兼具綠美化功能。

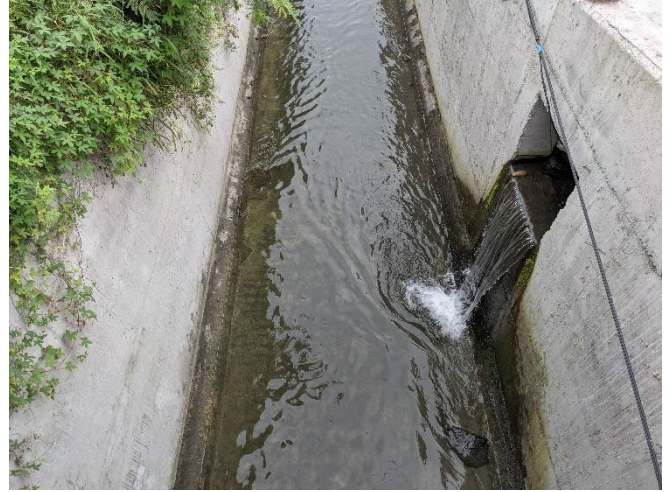
水圳為水泥封底，無底質覆蓋(110/11/11)

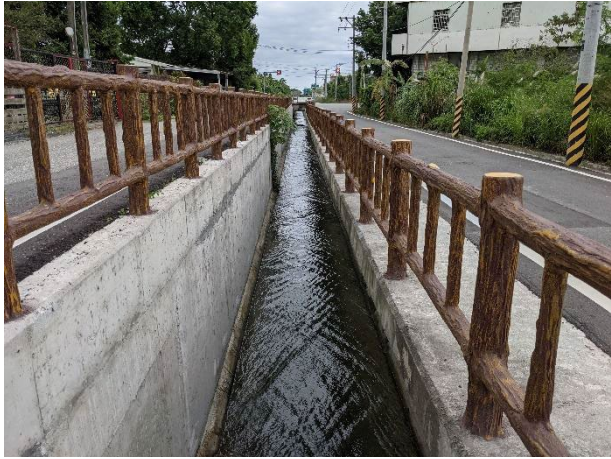
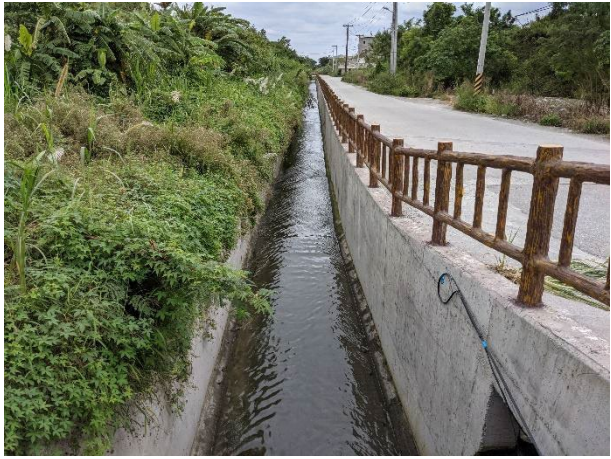
| | 水圳現況(110/11/11) | | 水圳現況(110/11/11) | |
