# 水利工程快速棲地生態評估表

| | 工程名稱 | 112 年度光華排水應急工程 | 工程階段 | <input type="checkbox"/> 提報階段 <input type="checkbox"/> 規設階段 <input type="checkbox"/> 施工階段 <input checked="" type="checkbox"/> 維管階段 |

# 工程生態檢核表 維護管理階段附表

## M-01 現場勘查紀錄表

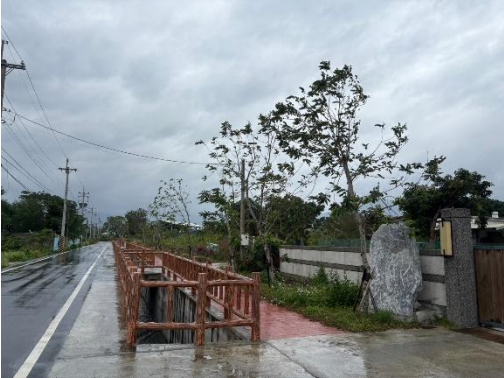
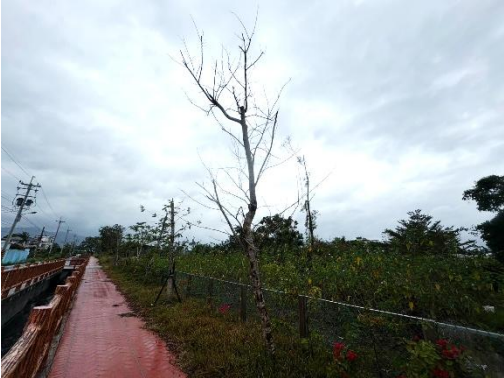
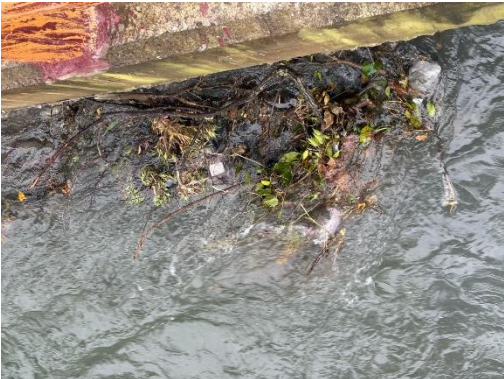
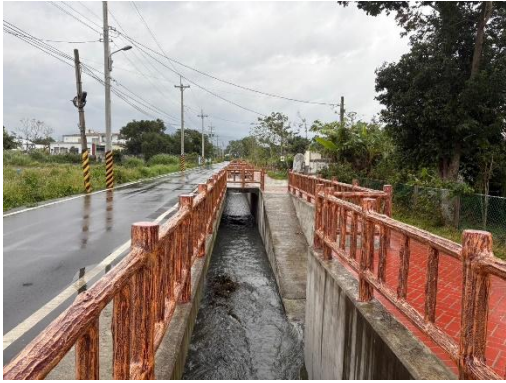
1. 工程新植喬木多數生長良好，唯獨一棵台灣欒樹枯萎 (座標 TWD97:X:309124.356 Y:2647965.393)，建議移除。
2. 生態槽可見堆積石頭與木頭，發揮效果，惟水流過快，不適合魚類生存，以及堆積部分垃圾，若不清除，可能會影響水質。

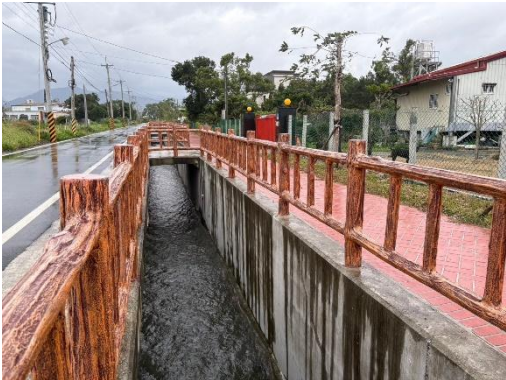
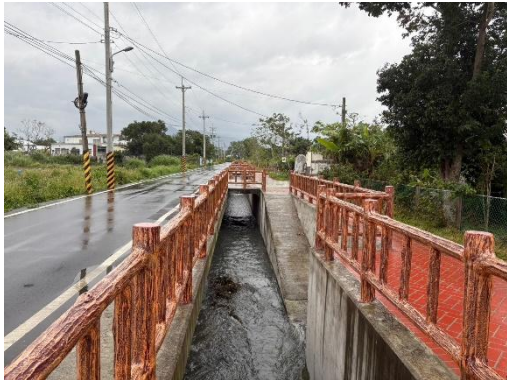
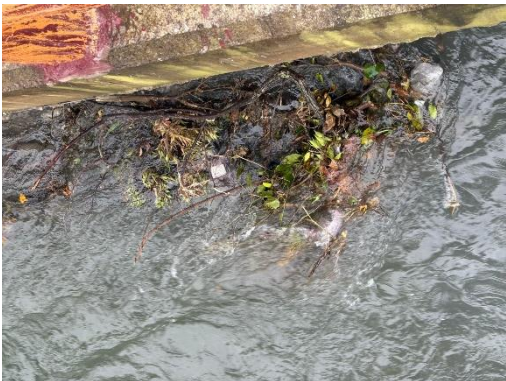
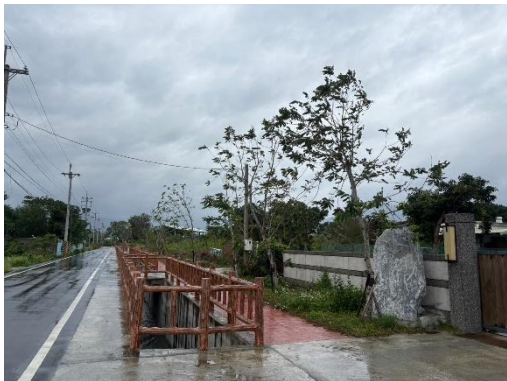
| <p>於本工程區域內，使用「臺灣生物多樣性網絡 (TBN)」與「林務局生態調查資料管理系統」進行生物調查記錄搜尋，由於鄰近花蓮溪與木瓜溪，本工程周遭範圍亦有 176 種鳥類調查紀錄，且涵蓋其珍稀物種，如赤翡翠等。</p> <p>水流非常速度快，僅有一種流速，目視清澈可見底，但無任何底質覆蓋於其上。另也因水圳兩側呈 90 度垂直，相當陡峭且高聳，臨田側有濱溪植被帶覆蓋但無法協助創造棲地供圳路中的水生生物利用。臨田側之濱溪植被帶因施工而清除打開之空地，有輕微的銀合歡、小花蔓澤蘭入侵狀況。</p> | | | | |
| <p>1. 計畫範圍周圍多外來種，如大花咸豐草、小花蔓澤蘭與銀合歡等，工程完工後至今可以觀察到新植樹木生長狀況良好，惟一棵新植台灣欒樹枯萎；而河道內植生槽如同當初設計之想法，盡可能從湍急的流水中使河道內石頭與漂流木受搬運作用堆積至槽中，成效明顯，不過受周遭多住宅區影響，連同部分垃圾也連同卡至槽內；生態廊道部分則提供橫向生物移動空間，現勘期間無在河道內發現受困生物。</p> | | | | |

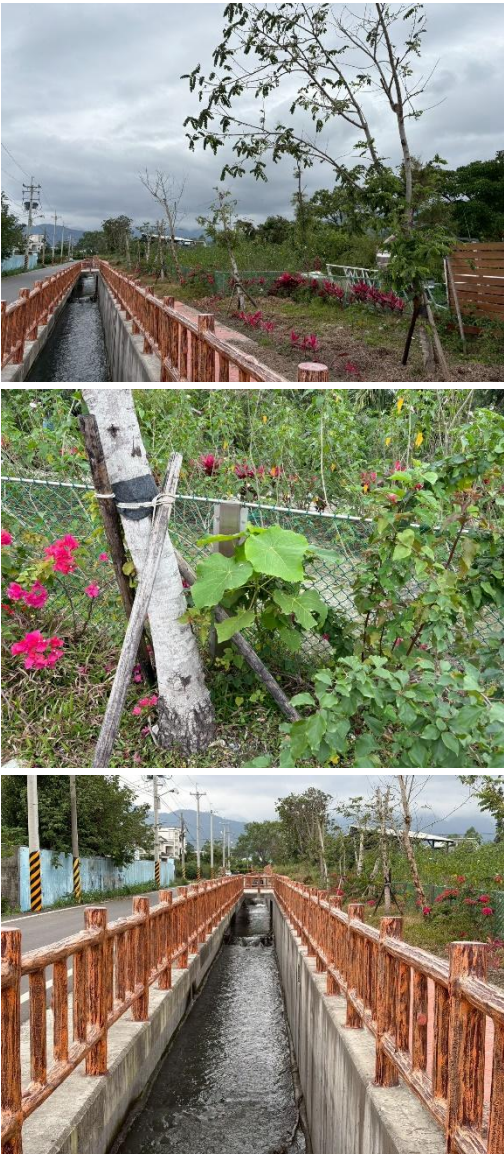
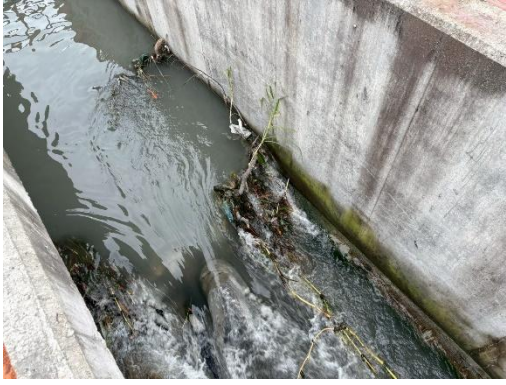
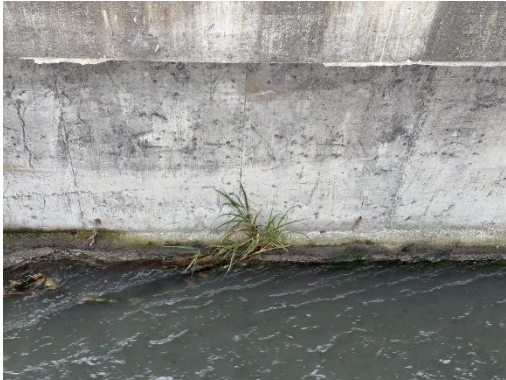
1. 於新植喬木下方可觀察到血桐幼苗(先驅性向陽喬木)，推測該處已趨向自然演替消長。
2. 生態槽除了有效暫積石塊與枯枝外，也有禾本科根莖盤據於該處，並生根萌芽，有機會使生態槽逐步出現植生聚落。

| | | 加強巡檢，針對輕微的銀合歡、小花蔓澤蘭入侵狀況，進行移除。 | |

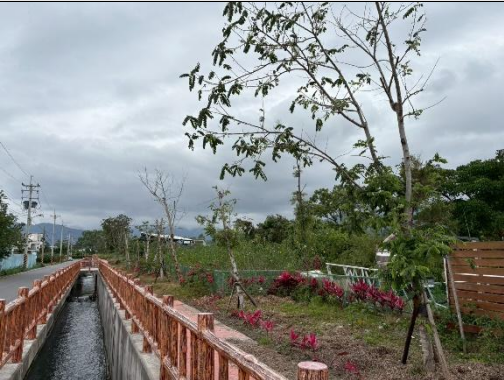
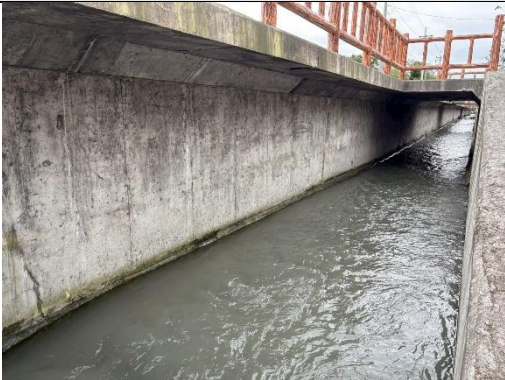
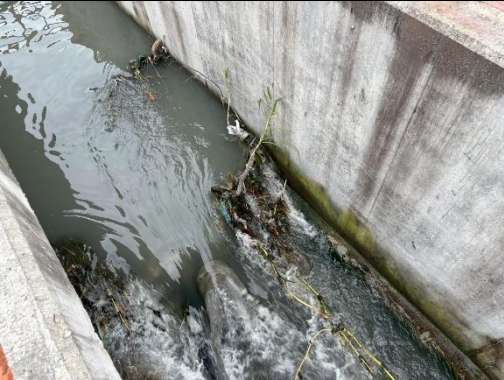
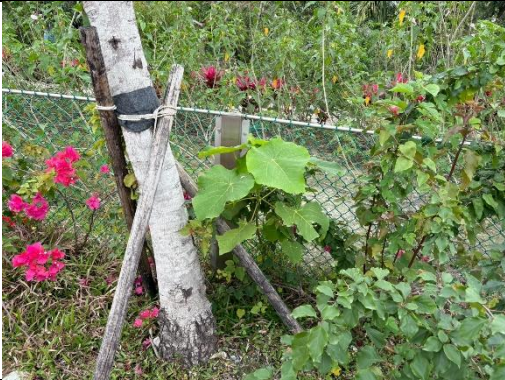
| <p>於本工程區域內，使用「臺灣生物多樣性網絡（TBN）」與「林務局生態調查資料管理系統」進行生物調查記錄搜尋，由於鄰近花蓮溪與木瓜溪，本工區周遭範圍亦有 176 種鳥類調查紀錄，且涵蓋其珍稀物種，如赤翡翠等。</p> <p>水流非常速度快，僅有一種流速，目視清澈可見底，但無任何底質覆蓋於其上。另也因水圳兩側呈 90 度垂直，相當陡峭且高聳，臨田側有濱溪植被帶覆蓋但無法協助創造棲地供圳路中的水生生物利用。臨田側之濱溪植被帶因施工而清除打開之空地，有輕微的銀合歡、小花蔓澤蘭入侵狀況。</p> | | | | |
| <p>1. 計畫範圍周圍多外來種，如大花咸豐草、小花蔓澤蘭與銀合歡等，工程完工後至今可以觀察到新植樹木生長狀況良好，並於喬木下方發現血桐幼苗；而河道內植生槽如同當初設計之想法，盡可能從湍急的流水中使河道內石頭與漂流木受搬運作用堆積至槽中，成效明顯，且已觀察到禾本科植生生態槽中生長。</p> | | | | |

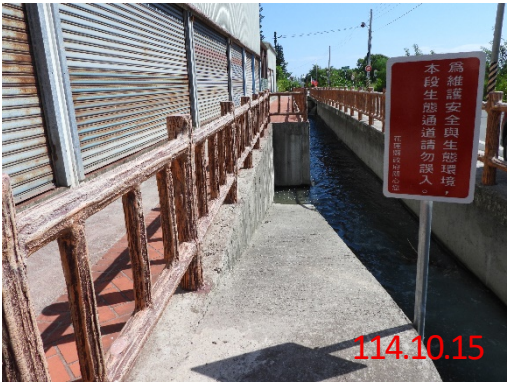
| <p>生態通道設施狀態良好</p> | | | |

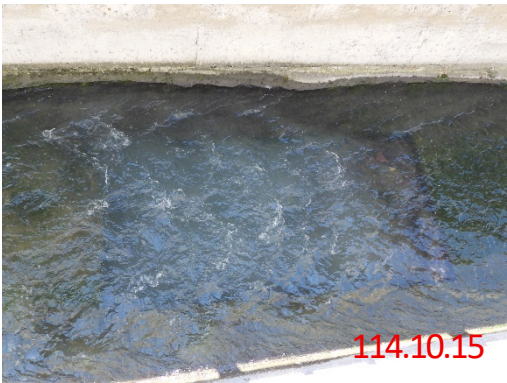
| <p>植生槽未有植被附著</p> | | | |

1. 本案設施狀態皆良好，請繼續保持。
2. 本案生態友善措施之一植生槽-效果不彰，雖將部分渠底打造為有礫石、土砂之環境，但目前未看見水生植被生長，研判因流速高導致植物不易生長，建議檢視本案通洪斷面，在可滿足排水需求下，建議未來可增設塊石，減緩局部流速。
3. 本案周邊有多處民宅與工廠，現勘發現排放污水狀況，致使水質短暫改變，建議縣府可計畫進行污水截流，或惠請環保局加強取締，以避免水質污染。

| <ol style="list-style-type: none"> <li>1. 本案新植樹木生長良好，受限於腹地與使用功能之關係，目前步道邊植栽營造主要以景觀植栽為主，養護良好，請繼續保持。</li> <li>2. 河道中的植生槽設計理念為藉由上游搬運下來的土石、樹枝等物質，堆積在槽內，形成天然底質可供水生植被、挺水植被生長，營造水域微棲地，但目前效果不彰，建議在可滿足通洪需求下，擺放塊石，降低流速，以利植物生長。</li> <li>3. 受周邊民生污水影響，水域內出現短暫污濁現象，建議縣府計畫建置污水截流設施，或惠請環保局加強取締。</li> </ol> | | | | |

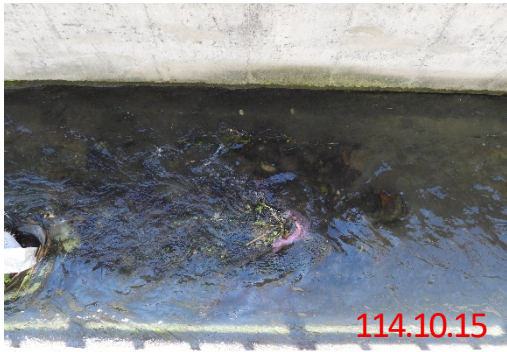
人為廢棄物卡在植生槽內

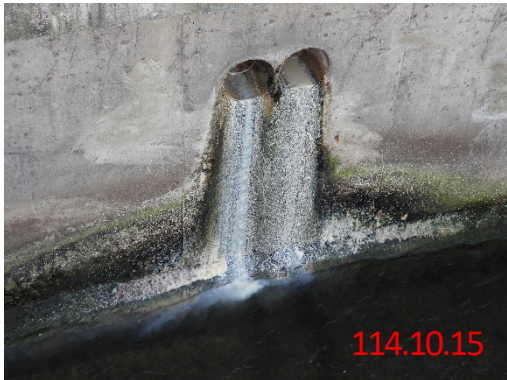
民生廢污水排放

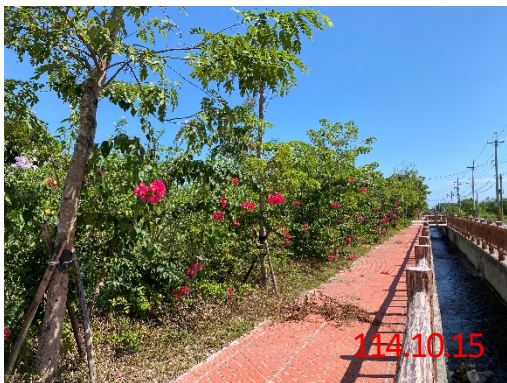
步道旁植被生長狀況良好
