# 水利工程快速棲地生態評估表

| | 工程名稱 | 吉安溪第三期治理工程(防汛斷點串聯)-吉安溪右岸斷點串聯新建工程 | 工程階段 | <input type="checkbox"/> 提報階段 <input checked="" type="checkbox"/> 規設階段 <input type="checkbox"/> 施工階段 <input type="checkbox"/> 維管階段 |

## C-01 現場勘查紀錄表

## C-02 生態監測紀錄表

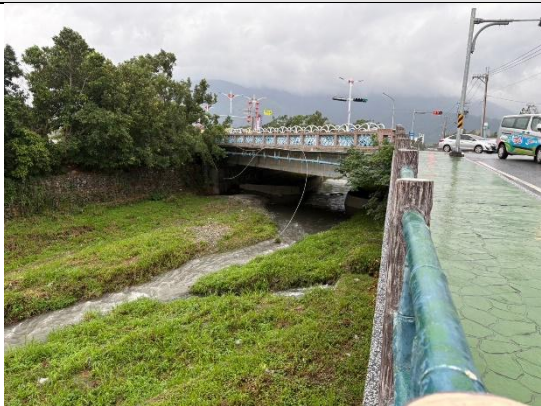
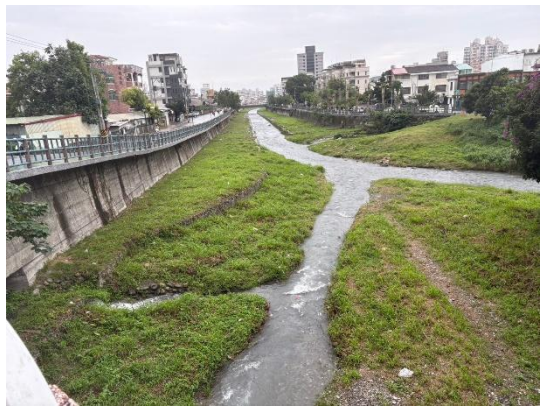
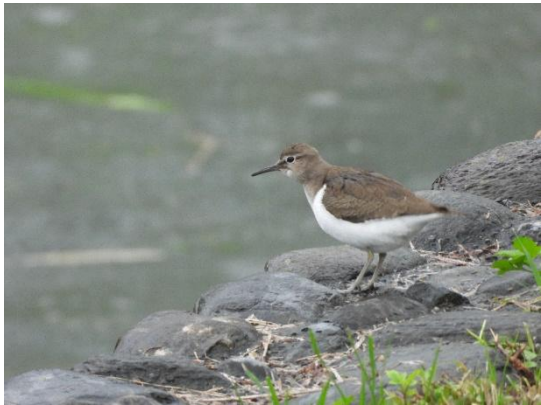
| <p>1. 因目前工程尚未開工，實際到場現勘吉安溪橋上下游，整體灘地因維管頻繁因此為矮草叢樣貌，水流湍急，且河道內與灘地皆可看見垃圾，應該與周遭多為居住區有關聯，同時也可以看到磯鶉與鷺科鳥類出沒。</p> | | | |

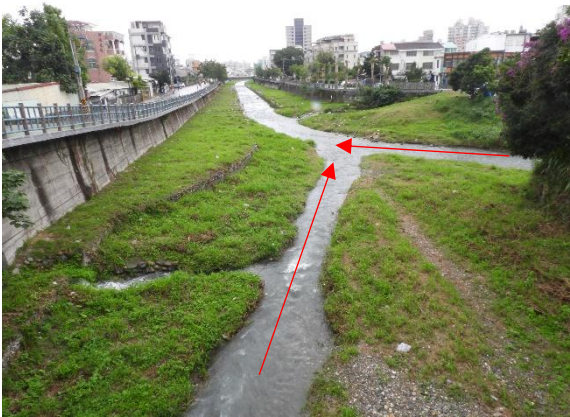
| 根據團隊前期執行相關流域治理計畫報告中，工程區域內上游河段水域型態單一且流速快，水域生物偏少，且灘地屬於高度維管，下游則因河床型態較多樣，灘地與河道相連，因此水域型態較多元，也可以觀察到水鳥出沒該灘地。 | | | | |

■ 中原排水匯流處灘地沙洲可能有水鳥棲息利用，建議縮小施工便道。

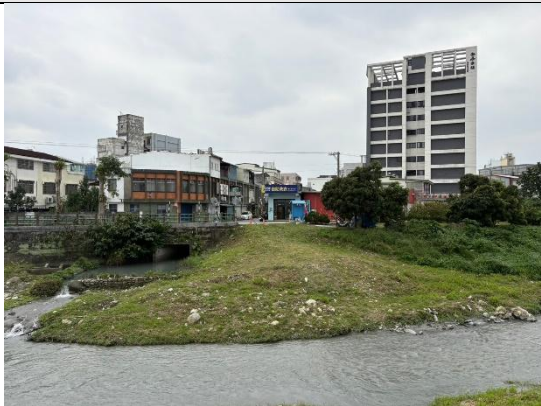
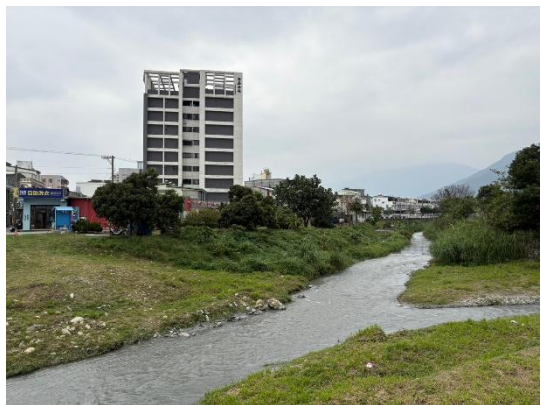
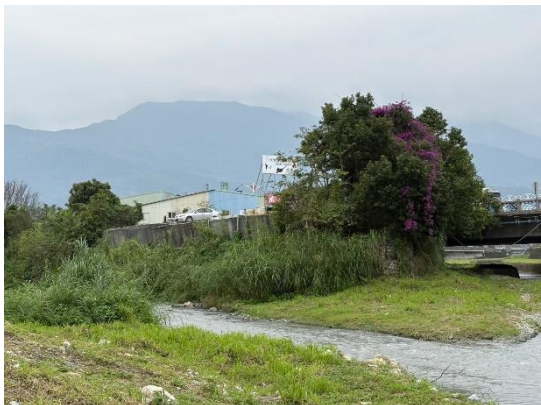
| <p>工程區域規劃便道位置</p> <p>中原排水匯流處(右岸)</p> <p>中原排水匯流處(左岸)</p> | | | |

1. 因目前工程仍未動工，河道內水質稍有異味且混濁，推測與周圍排水匯流有關
2. 中原排水上游處灘地溪濱植被茂盛，建議在不影響通洪情形下保留，能提供施工期間區域內受工程擾動之鳥類庇護空間。

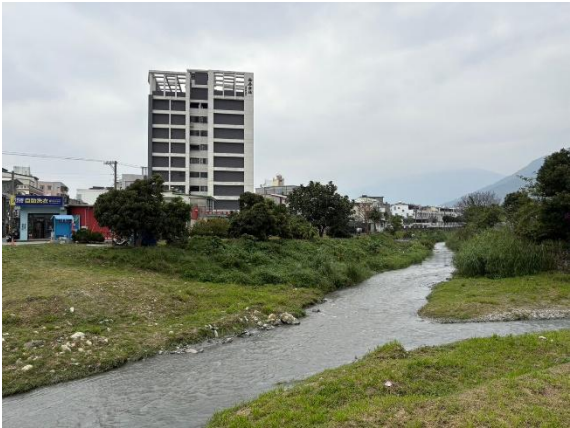
| 根據團隊前期執行相關流域治理計畫報告中，工程區域內上游河段水域型態單一且流速快，水域生物偏少，且灘地屬於高度維管，下游則因河床型態較多樣，灘地與河道相連，因此水域型態較多元，也可以觀察到水鳥出沒該灘地。 | | | | |

1. 「迴避」：
  - 建議迴避上游處灘地高草叢，以利提供水鳥棲息庇護空間。
2. 「縮小」：
  - 中原排水匯流處灘地沙洲可能有水鳥棲息利用，建議縮小施工便道。
  - 建議保留左右兩岸灘地型態，減少維管除草，提拱鳥類棲息
3. 「減輕」
  - 施工段河流棲地多樣，請盡量避免擾動，請勿將大型機具避免開離便橋處並駛於河道上，以免破壞棲地
  - 建議施工中於下游處建置簡易沉砂池，使污水沉澱降低濁度。

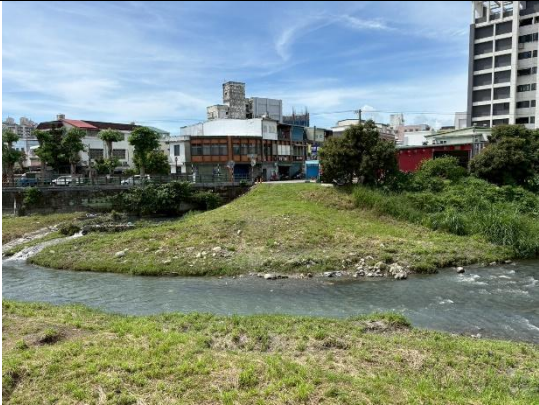
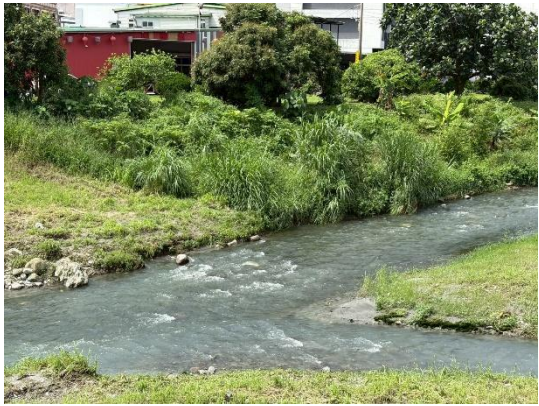
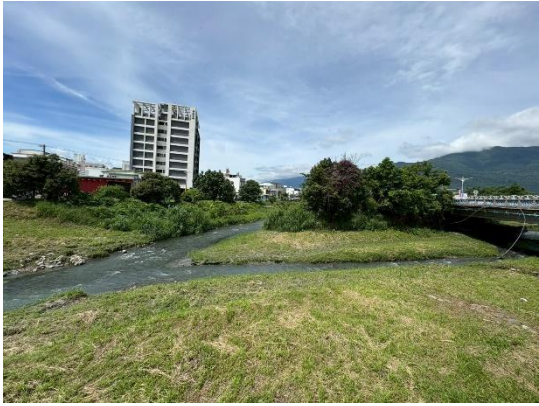
| <br>工程區域規劃便道位置 | | 1.工程目前未動工。 | |

1. 因目前工程仍未動工，河道內水質稍有異味且混濁，推測與周圍排水匯流有關
2. 中原排水上游處灘地溪濱植被茂盛，建議在不影響通洪情形下保留，能提供施工期間區域內受工程擾動之鳥類庇護空間。

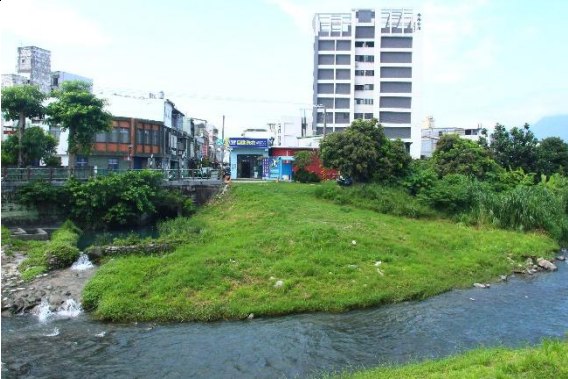
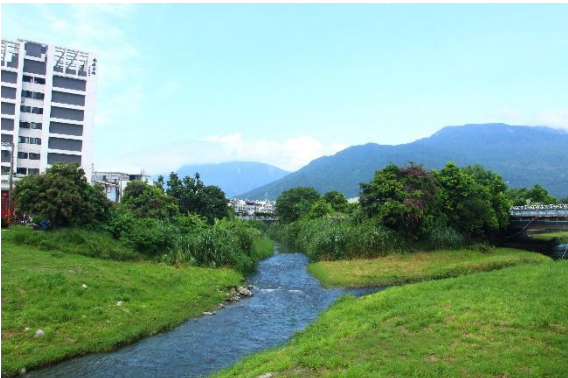
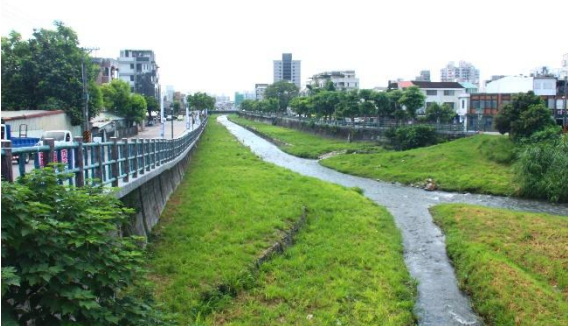
| <p>工程區域規劃便道位置</p> <p>中原排水匯流處(向上游拍攝)</p> <p>吉安溪主流(向下游拍攝)</p> | | <ol style="list-style-type: none"> <li>因目前工程仍未動工，河道內水質稍有異味且混濁，為既有民生污水排入所致。</li> <li>中原排水上游處灘地溪濱植被茂盛，建議在不影響通洪情形下保留；工區範圍內亦有多株喬木，建議擬定保全、移植樹木計畫與清冊。</li> </ol> | |

1. 「迴避」：  
建議迴避中原排水上游處灘地高草叢，以利提供水鳥棲息庇護空間。
2. 「縮小」：  
中原排水匯流處灘地沙洲可能有水鳥棲息利用，建議縮小施工便道。  
建議保留左右兩岸灘地型態，減少維管除草，提拱鳥類棲息。
3. 「減輕」：  
施工段河流棲地多樣，請盡量避免擾動，請勿將大型機具避免開離便橋處並駛於河道上，以免破壞棲地。  
建議施工中於下游處建置簡易沉砂池，使污水沉澱降低濁度。  
工區範圍內亦有多株喬木，建議擬定保全、移植樹木計畫與清冊。

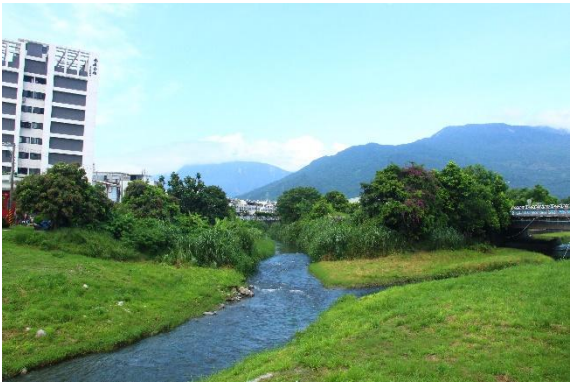
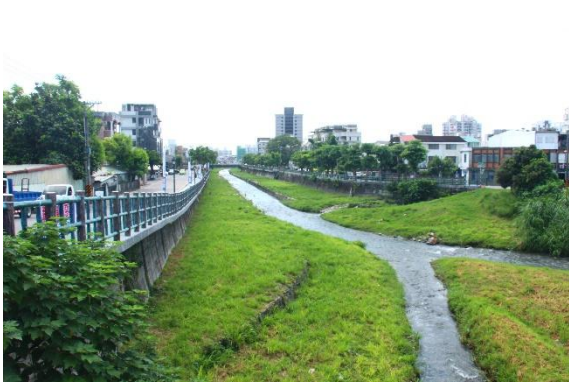
| 工程範圍中原排水上游河段灘地植被茂密，吉安溪主流灘地屬高強度維護管理，植被以草地為主，且常經除草修整，少高草叢類型之棲地，工區範圍及周邊水域型態單一且流速快，水域生物少且魚類多外來種，下游則因河床型態較多樣，灘地與河道相連，因此水域型態較多元，也可以觀察到水鳥出沒該灘地。 | | | | |
