花蓮縣吉安鄉光華排水應急工程生態檢核表 規劃階段附表

M-01 現場勘查紀錄表

M-02 工程生態評析

**花蓮縣吉安鄉光華排水應急工程快速棲地生態評估表(河川、區域排水)**

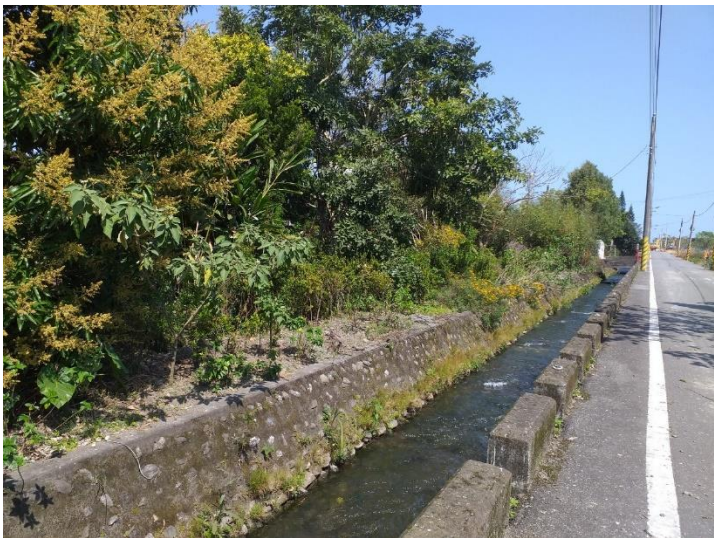
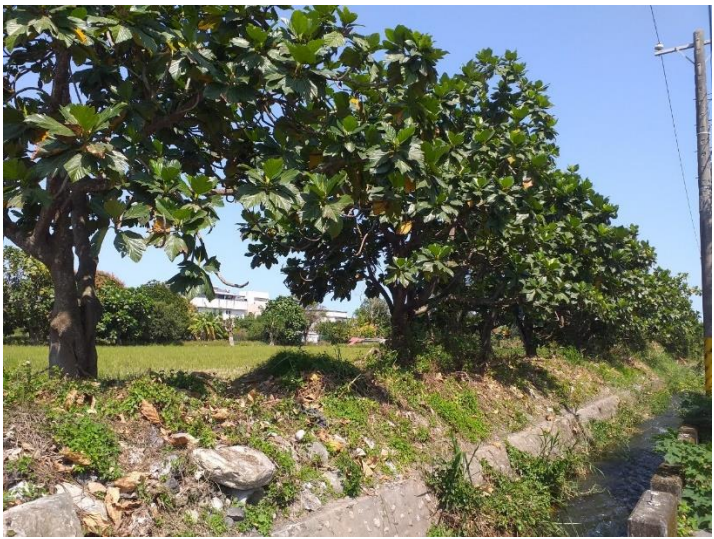
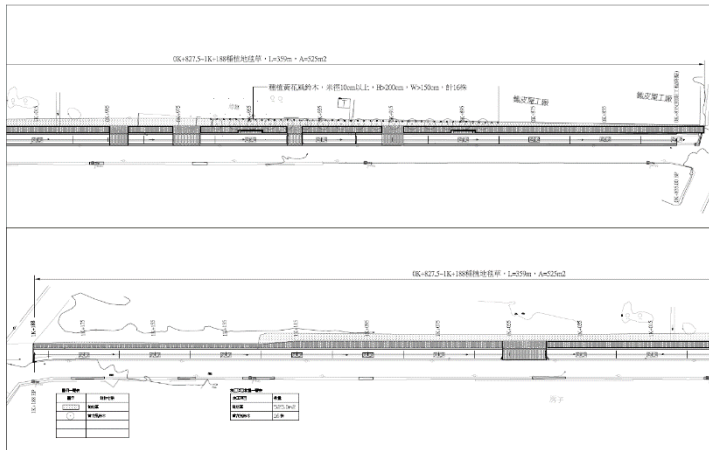
| <p>1. 工區上游之保全樹木於施工階段應以警示帶進行標示，避免施工中誤傷。</p> | | | |

2. 依據全區施工植栽配置圖所示，計畫所補植植生為黃花風鈴木與地毯草，由於該兩種植物皆非台灣原生種，建議草本可改成台灣原生種結縷草、假儉草等；喬木可參考樟樹、茄冬、烏白或苦楝等。
3. 可於部分護岸加設植物攀爬架或植物攀爬網，增加生物通過的機會。

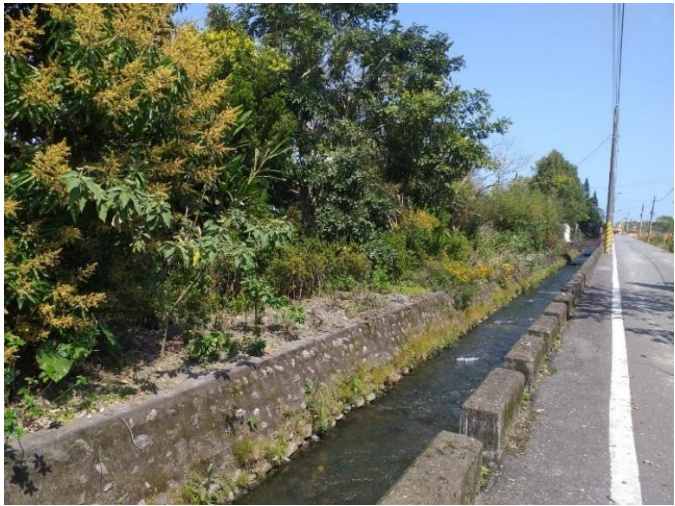
| <p>於本工程區域內，使用「臺灣生物多樣性網絡 (TBN)」與「林務局生態調查資料管理系統」進行生物調查記錄搜尋，由於鄰近花蓮溪與木瓜溪，本工程周遭範圍亦有 176 種鳥類調查紀錄，且涵蓋其珍稀物種，如赤翡翠等。</p> <p>水流非常速度快，僅有一種流速，目視清澈可見底，但無任何底質覆蓋於其上。另也因水圳兩側呈 90 度垂直，相當陡峭且高聳，臨田側有濱溪植被帶覆蓋但無法協助創造棲地供圳路中的水生生物利用。臨田側之濱溪植被帶因施工而清除打開之空地，有輕微的銀合歡、小花蔓澤蘭入侵狀況。</p> | | | | |

| 計畫範圍周圍多外來種，如大花咸豐草、小花蔓澤蘭與銀合歡等，未來工程可預期部分區域因原先植生被移除導致被外來種入侵，因此完工補植後需注意植生生長狀況，避免因新植植生缺乏照顧死亡而導致外來種入侵。 | | | | |

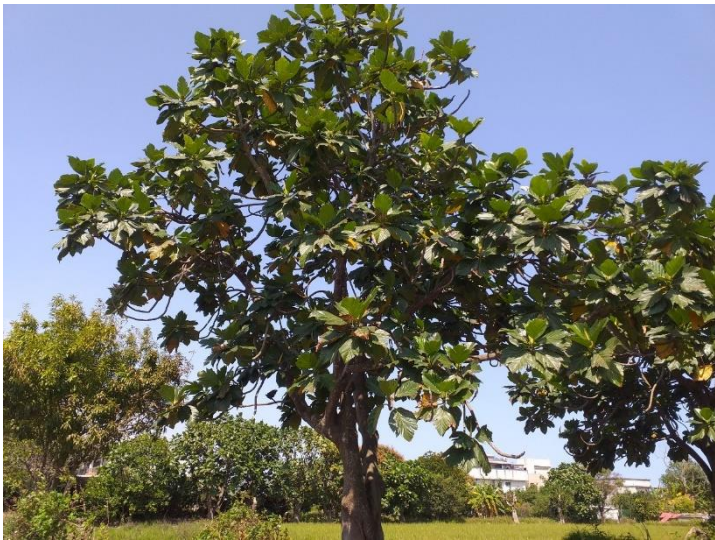
| <p>1. 工區上游之保全樹木於施工階段應以警示帶進行標示，避免施工中誤傷。</p> | | | |

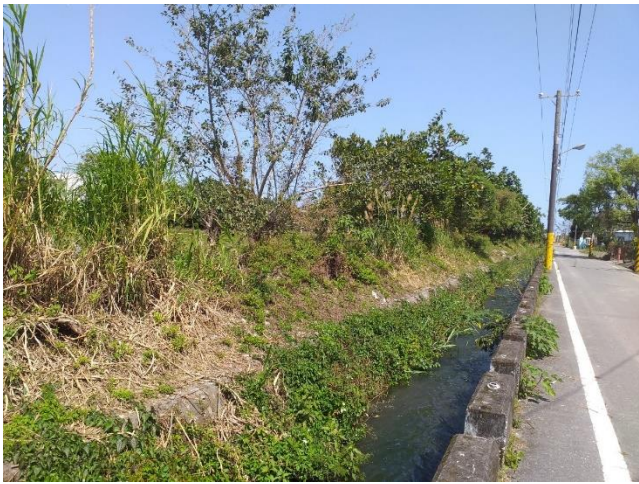
| <p>於本工程區域內，使用「臺灣生物多樣性網絡 (TBN)」與「林務局生態調查資料管理系統」進行生物調查記錄搜尋，由於鄰近花蓮溪與木瓜溪，本工程周遭範圍亦有 176 種鳥類調查紀錄，且涵蓋其珍稀物種，如赤翡翠等。</p> <p>水流非常速度快，僅有一種流速，目視清澈可見底，但無任何底質覆蓋於其上。另也因水圳兩側呈 90 度垂直，相當陡峭且高聳，臨田側有濱溪植被帶覆蓋但無法協助創造棲地供圳路中的水生生物利用。臨田側之濱溪植被帶因施工而清除打開之空地，有輕微的銀合歡、小花蔓澤蘭入侵狀況。</p> | | | | |

| 計畫範圍周圍多外來種，如大花咸豐草、小花蔓澤蘭與銀合歡等，未來工程可預期部分區域因原先植生被移除導致被外來種入侵，因此完工補植後需注意植生生長狀況，避免因新植植生缺乏照顧死亡而導致外來種入侵。 | | | | |

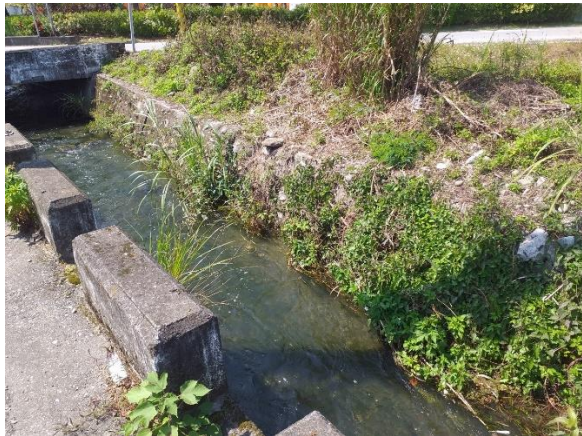
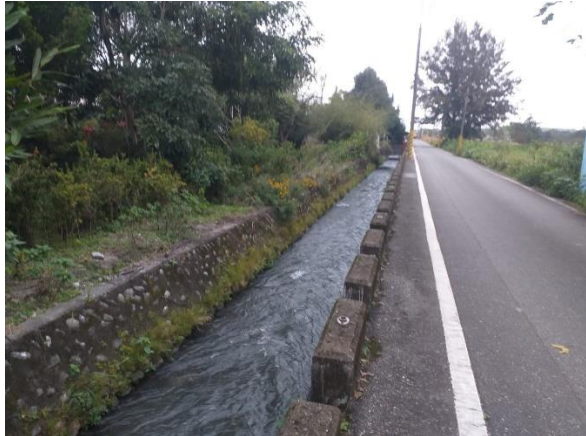
| | <p>生態意義：檢視水陸內及水陸邊界的人工結構物是否造成蟹類、爬蟲類、兩生類移動的困難。</p> <p>Q 您看到控制水路的兩側是由什麼結構物跟植物所組成？(詳參表 D-1 河岸形式與植物覆蓋狀況分數表)</p> <p>兩側為漿砌石，有種植植栽(3 分)</p> | | |
