水利工程快速棲地生態評估表

酸柑排水出口段及大禹排水台九線以東段治理工程生態檢核表 規劃設計階段附表

現場勘查紀錄表

## 工程生態評析

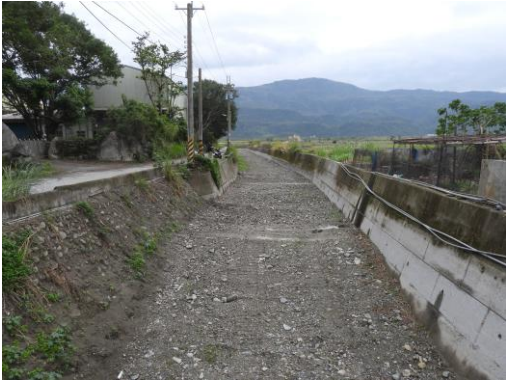
| 類別 | 三、評估因子勾選 | 四、評分 | 五、未來可採行的生態友善策略或措施 |
|---|---|---|---|
| | | Q 您看到控制水路的兩側是由什麼結構物跟植物所組成？(詳參表 D-1 河岸形式與植物覆蓋狀況分數表)<br>左岸為漿砌石護岸，其上零星著生禾本科、莎草科、菊科等草花，0 分；右岸為 RC 護岸，表面光滑無植生，0 分，平均 0 分。 | |

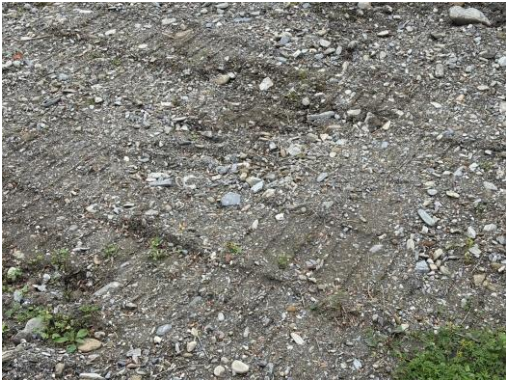
| 類別 | 三、評估因子勾選 | 四、評分 | 五、未來可採行的生態友善策略或措施 |
|---|---|---|---|
| | | Q 您看到的河段內河床底質為何？(詳表 F-1 河床底質型態分類)<br><input type="checkbox"/> 漂石 <input type="checkbox"/> 圓石 <input checked="" type="checkbox"/> 卵石 <input checked="" type="checkbox"/> 礫石 等<br>評分標準：詳參照表 F 項<br><input type="checkbox"/> 面積比例小於 25%：10 分<br><input type="checkbox"/> 面積比例介於 25%-50%：6 分<br><input checked="" type="checkbox"/> 面積比例介於 50%-75%：3 分<br><input type="checkbox"/> 面積比例大於 75%：1 分<br><input type="checkbox"/> 同上，且有廢棄物，或水道底部有不透水面積，面積 >1/5 水道底面積：0 分 | 3<br><input type="checkbox"/> 維持水路洪枯流量變動，以維持底質適度變動與更新<br><input type="checkbox"/> 減少集水區內的不當土砂來源(例如，工程施作或開發是否採用集水區外的土砂材料等)<br><input checked="" type="checkbox"/> 增加渠道底面透水面積比率<br><input type="checkbox"/> 減少高濁度水流流入<br><input type="checkbox"/> 其他 _____ |

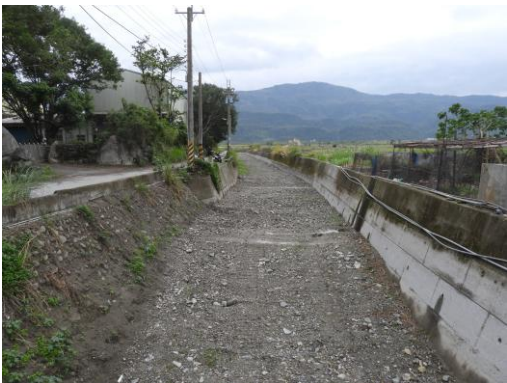
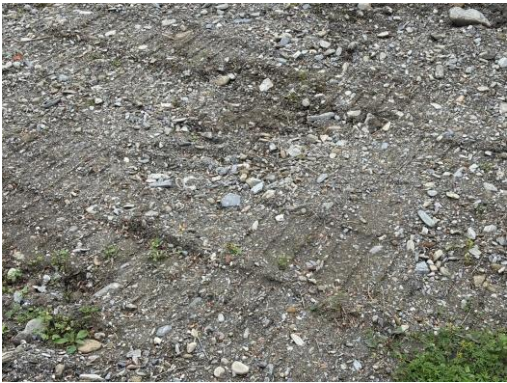
| <p>工區範圍河道 (向下游拍攝)</p> <p>河道底質</p> | | <p>1.持續追蹤，討論。</p> | |

| <p>1. 該河道現況為斷流河川，現勘未發現任何水流或積水，砂石淤積嚴重，渠底有不透水層及固床結構；建議修改設計，增加渠底透水面積比率，並設計低水流路，藉以維持該河段之生態基流量。</p> <p>2. 該河段多為 RC 護岸，護岸表面粗糙度低且陡峭，無植生，可能阻礙生物橫向廊道；建議以漿砌石不勾縫、造型模板為主要護岸型式。</p> | | | |

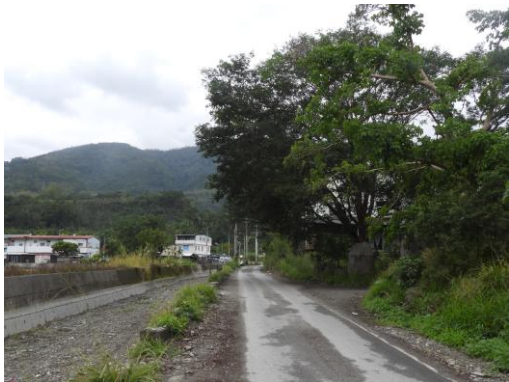
**防汛道路旁大喬木**

3. 施工時機具出入防汛道路，道路旁的大喬木之枝幹可能受機具拉扯至斷枝，影響生長；建議評估機具高度，若有拉扯樹枝之可能，請先行修枝。

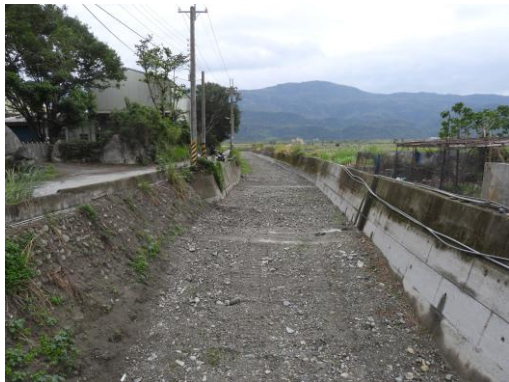
工區範圍河道 (向下游拍攝)

1. 該河道現況為斷流河川，現勘未發現任何水流或積水，砂石淤積嚴重，渠底有不透水層及固床結構；建議修改設計，增加渠底透水面積比率，並設計低水流路，藉以維持該河段之生態基流量。
2. 該河段多為 RC 護岸，護岸表面粗糙度低且陡峭，無植生，可能阻礙生物橫向廊道；建議以漿砌石不勾縫、造型模板為主要護岸型式。
3. 施工時機具出入防汛道路，道路旁的大喬木之枝幹可能受機具拉扯至斷枝，影響生長；建議評估機具高度，若有拉扯樹枝之可能，請先行修枝。

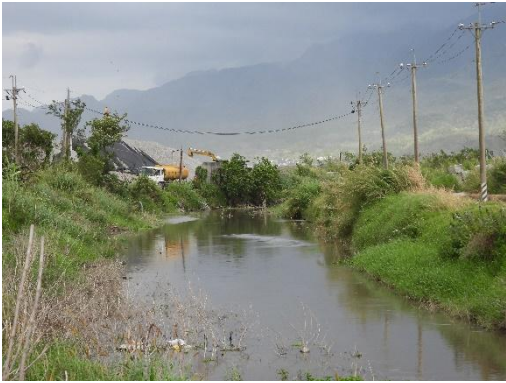
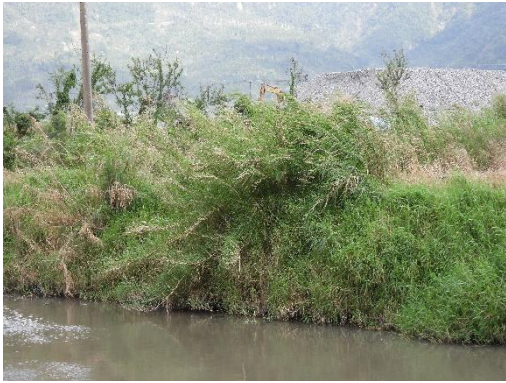
| 類別 | 三、評估因子勾選 | 四、評分 | 五、未來可採行的生態友善策略或措施 |
|---|---|---|---|
| | 生態意義：檢視水陸內及水陸邊界的人工結構物是否造成蟹類、爬蟲類、兩生類移動的困難。<br><br>Q 您看到控制水路的兩側是由什麼結構物跟植物所組成？(詳參表 D-1 河岸形式與植物覆蓋狀況分數表)<br>左右岸皆為土堤，其上著生先驅性向陽喬木、禾本科、莎草科、菊科等草花，5 分。 | | |

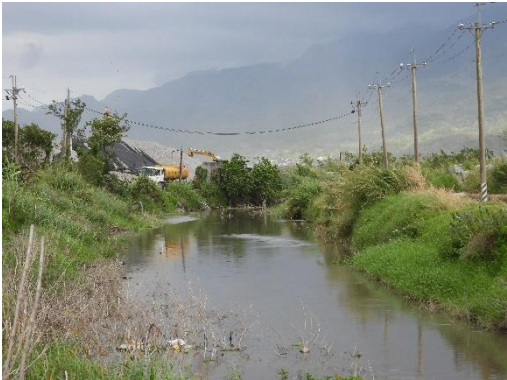
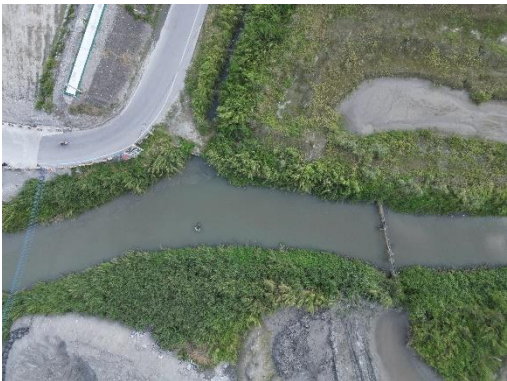
| <p>工區範圍河道 (向下游拍攝)</p> | | | | | |

| <p>1. 目前尚未施工，酸柑排水銜匯入秀姑巒溪出口周遭有砂石場，以及高寮大橋施作工程。</p> | | | | | |

| <p>2. 該河段為土堤形式，周遭溪濱植生帶茂盛，左右岸皆為土堤，其上著生先驅性向陽喬木、禾本科、莎草科、菊科等且可觀察到紅冠水雞與花嘴鴨等水鳥棲息。</p> | |

1. 該河道現況為自然型態，建議施工便道選擇原先高寮大橋施作既有便道進行出入(工程區域重疊)，盡量不擾動範圍外之溪濱與河道樣態。
2. 建議施作期間設置簡易沉砂池，避免高濃度濁水匯入秀姑巒溪主流。
3. 目前評估施工擾動期間，其範圍內生物應會移動至上游河道，提供庇護空間。

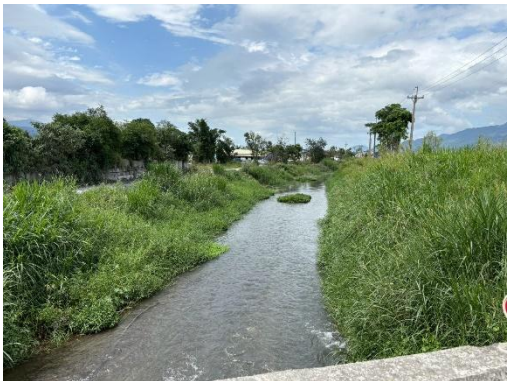
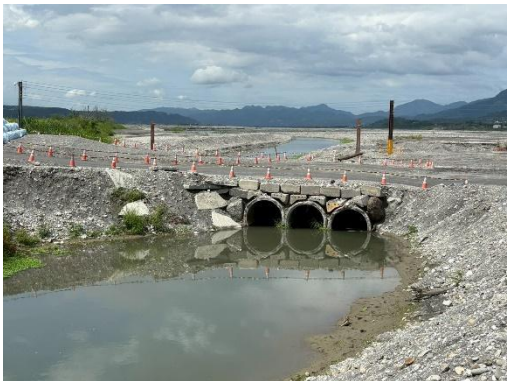
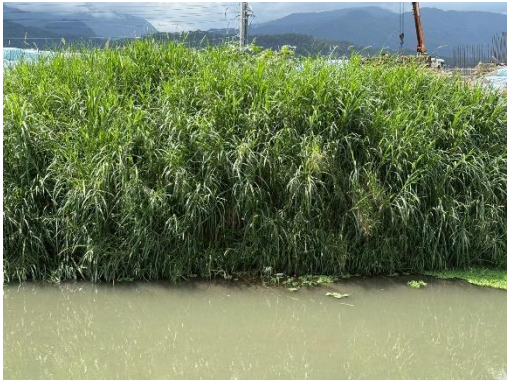
| <br>工區範圍河道 (向下游拍攝) | | 1.目前工程未動工，再請生態團隊持續追蹤。 | |

| 1. 目前尚未施工，酸柑排水銜匯入秀姑巒溪出口周遭有 | | | |

| <p>砂石場，以及高寮大橋施作工程。</p> <p>2. 該河段為土堤形式，周遭溪濱植生帶茂盛，左右岸皆為土堤，其上著生先驅性向陽喬木、禾本科、莎草科、菊科等且可觀察到紅冠水雞與花嘴鴨等水鳥棲息。</p> | |

4. 該河道現況為自然型態，建議施工便道選擇原先高寮大橋施作既有便道進行出入(工程區域重疊)，盡量不擾動範圍外之溪濱與河道樣態。
5. 建議施作期間設置簡易沉砂池，避免高濃度濁水匯入秀姑巒溪主流。
6. 目前評估施工擾動期間，其範圍內生物應會移動至上游河道，提供庇護空間。

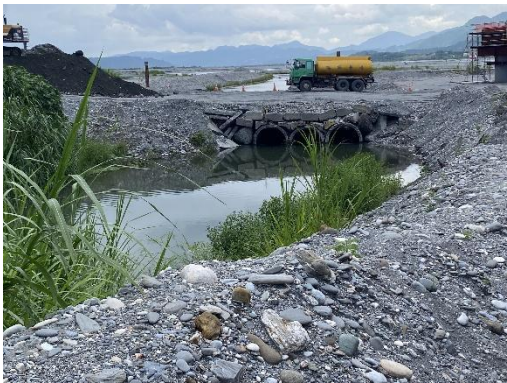
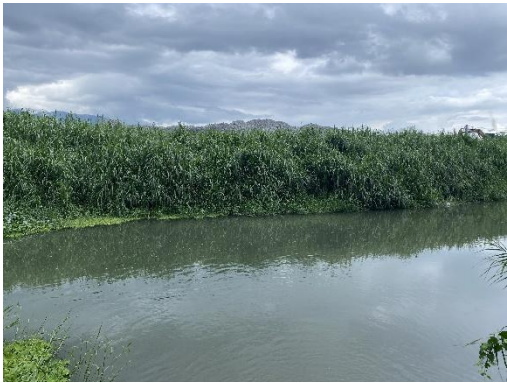
| <p>工區範圍河道(出口段)</p> <p>溪濱植生</p> | | <p>1.目前尚未施工，持續追蹤工作月報討論。</p> | |

1. 目前尚未施工，酸柑排水銜匯入秀姑巒溪出口周遭有砂石場，以及高寮大橋施作工程。
2. 該河段為土堤形式，周遭溪濱植生帶茂盛，左右岸皆為土堤，其上著生先驅性向陽喬木、禾本科、莎草科、菊科等。

7. 該河道現況為自然型態，建議施工便道選擇原先高寮大橋施作既有便道進行出入(工程區域重疊)，盡量不擾動範圍外之溪濱與河道樣態。
8. 建議施作期間設置簡易沉砂池，避免高濃度濁水匯入秀姑巒溪主流。
9. 目前評估施工擾動期間，其範圍內生物應會移動至上游河道，提供庇護空間。
