# 水利工程快速棲地生態評估表

**114 年度酸柑排水應急改善工程生態檢核表 維護管理階段附表**

**C-01 現場勘查紀錄表**

## C-02 生態監測紀錄表

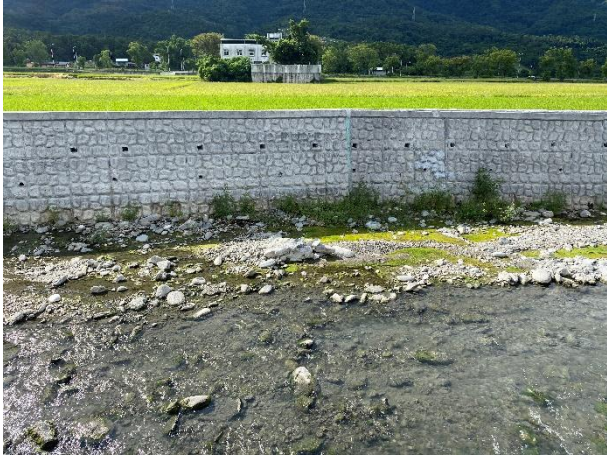
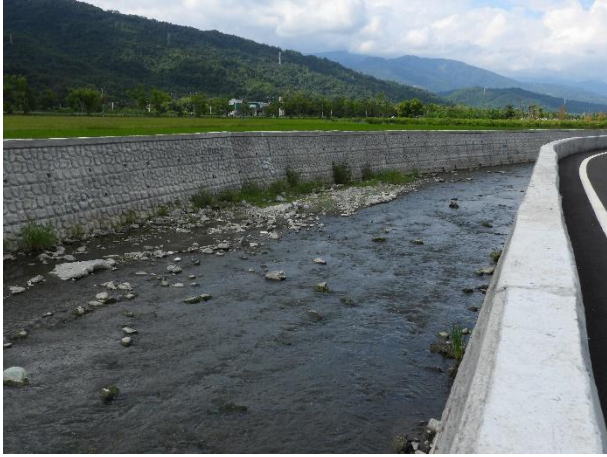
1. 目前工程已完工，雖在河道內無發現高草叢等可供鳥類隱蔽作用的植生，但還是可觀測到多種鳥類，推測為此區域水質良好魚蝦類資源豐盛，故能吸引鳥類前來覓食，建議1年內此河段不施作清淤工程，使其灘地能自然恢復。

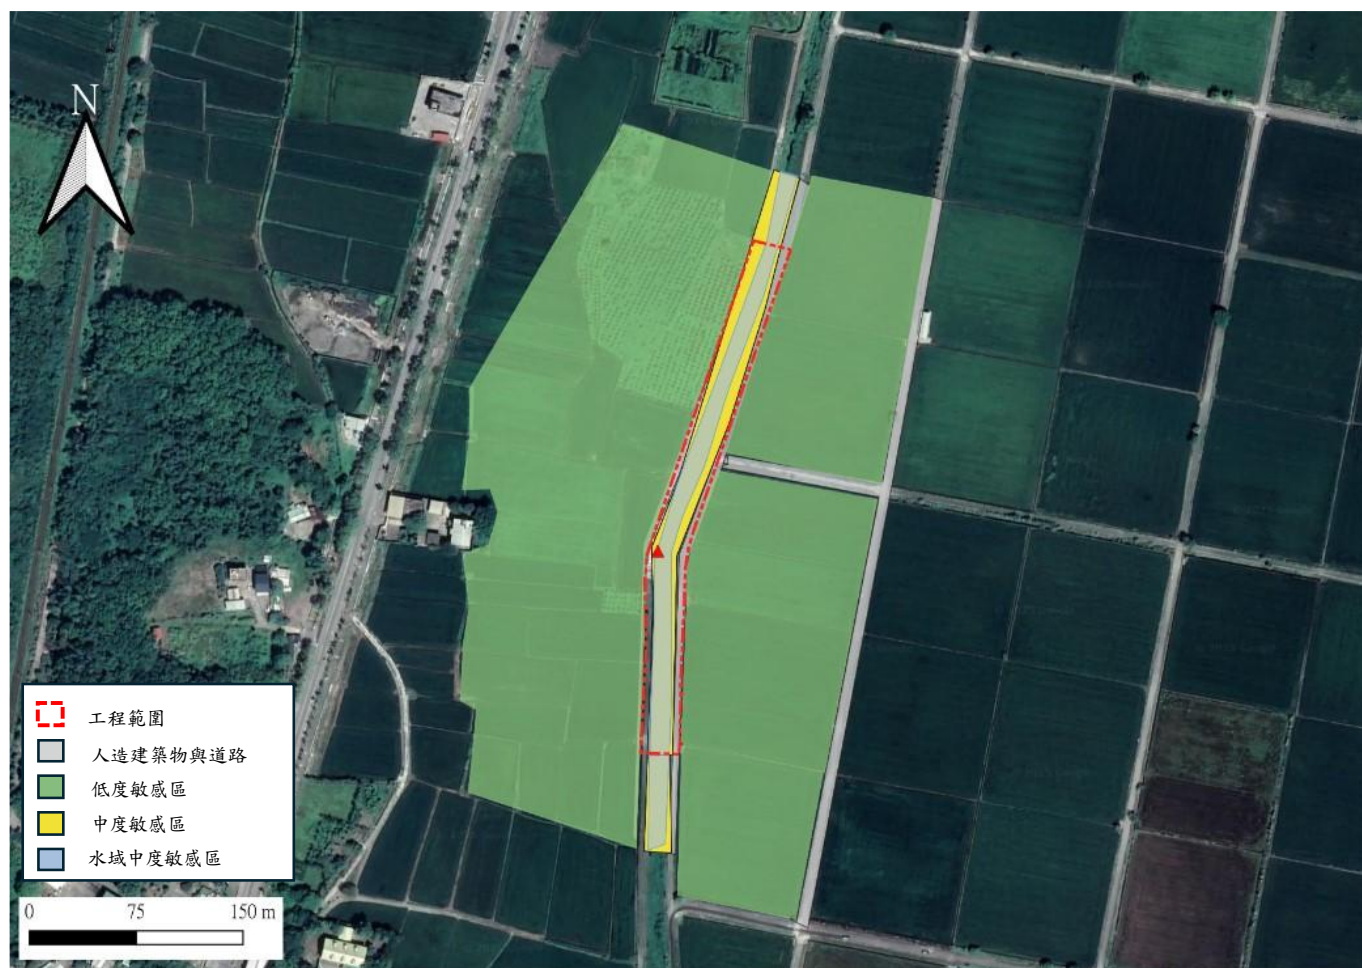
## 6. 生態關注圖

| <p>4. 河道中植被缺稀，僅有少數灘地有植被生長的跡象，推測為剛進入維管期植被尚未復原完全。</p> <p>5. 既有護岸為造型模板，於現勘記錄翠鳥於護岸上排水孔洞駐足。</p> <p>6. 工程範圍外上、下游與周遭水田提供施工擾動期間原先利用該區域之鳥類部分庇護空間，且現勘時目擊到蒼鷺、青足鷸、環頸鵒、翠鳥、小白鷺、白鵲鵒、灰鵲鵒、紅鳩、麻雀等鳥類。</p> | | | | |

「補償」：建議增加河道底面透水面積比率，適度以圓石粒徑以上之石塊作為拋石，增加跌水區域。

「補償」：建議堤頂草叢適度移栽部份現地區域內之表土與原始植栽，增加堤頂覆土後之植栽恢復速度。
