美崙溪左菁華護岸 0K+780-1K+870 新建引道串連工程生態檢核表 施工階段附表

現場勘查紀錄表

| 勘查日期 | 114.01.17 | 填表日期 | 114.01.20 |

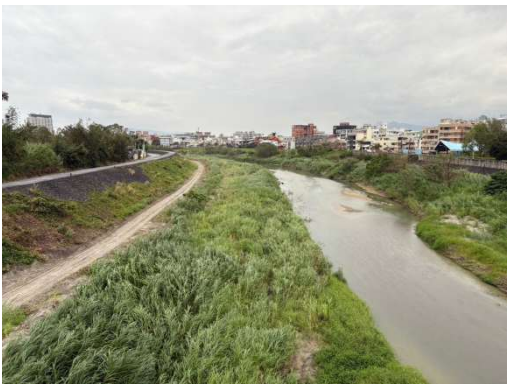
| <p>工區上游植被狀況 (工區範圍外施工便道)</p> | | | |

1. 目前施工範圍內之高灘地植生皆以除草整平，保留濱溪植被帶約 2-4 公尺寬，與上游非工區範圍之高灘地植被有明顯組成差異，原始植被組成為大型禾本科植物優勢，濱溪植被幾乎覆蓋整個灘地，形成良好的河灘棲地，現勘發現有紅冠水雞、蒼鷺、大白鷺、小白鷺、花嘴鴨、烏頭翁等鳥類，另有臺灣鼫鼠、字紋弓蟹(下游)等物種利用覆蓋率高之濱溪植被及高灘地，建議復舊工程參照上游高灘地進行棲地營造。

復舊工程可依建議參照上游高灘地進行棲地營造。

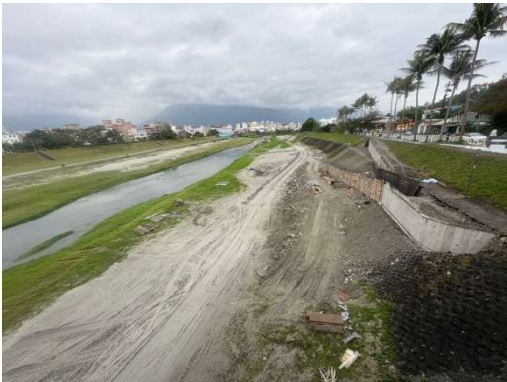
| <p>工區範圍中游植被狀況</p> | | | |

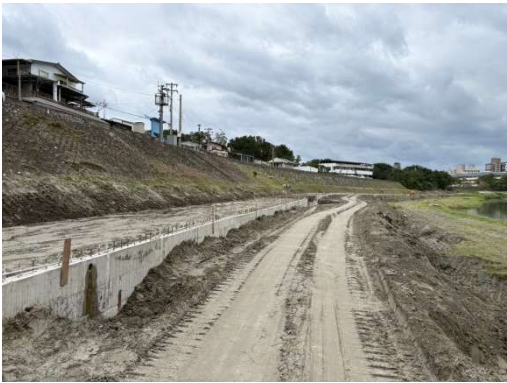
| <p>新建引道、施工便道及既有高灘地</p> | | | |

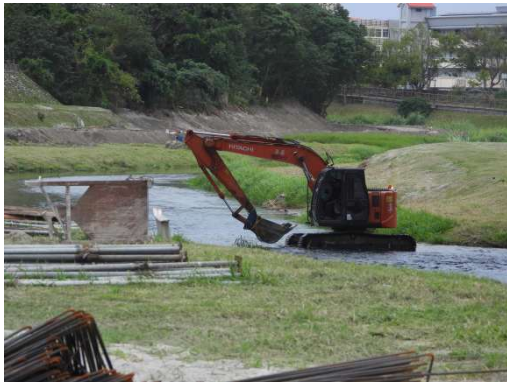
#### 工程機具直接駛入河道

2. 現勘發現工程機具直接駛入河道跨越河川，河道底部有鋪設鋼板，建議機具非必要勿跨越河道，如若有需，建議再欲行經之河到底部鋪設鋼板，方可通行，以避免機具擾動河到底質造成下游水質混濁。

2.已告知現場施工人員非必要勿跨越河道，目前該區域的工項已完成，機具將無跨越河道之行為。

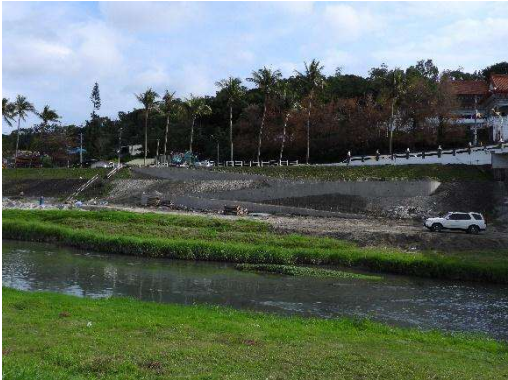
| <p>工程範圍區域</p> | | | | | |

1. 目前施工持續進行中，暫無衍生相關急迫性生態議題，惟須注意便到周遭樹木，避免工程機具出去造成損傷影響及尚志橋下半半施工後相關石塊建議回置，補償施工期間流失之底床形態。

- 1.本工程有設計沿堤邊砌塊石工項。

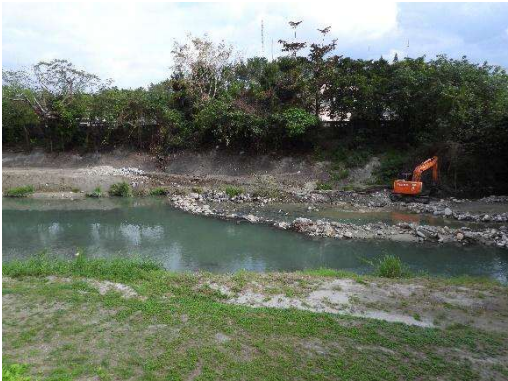
| <p>工區範圍臨近河道處</p> | | | | | |

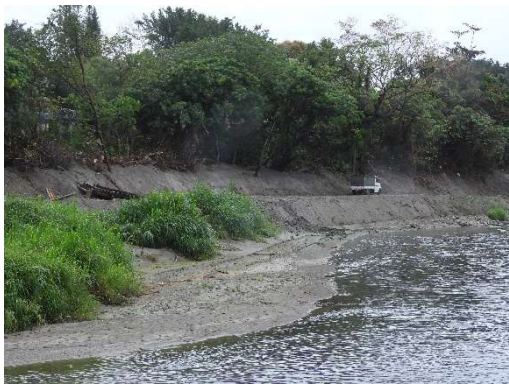
| <p>工程範圍區域</p> | | | | | |

| <ol style="list-style-type: none"> <li>1. 目前施工持續進行中，暫無衍生相關急迫性生態議題，惟須注意便到周遭樹木，避免工程機具出去造成損傷影響及尚志橋下半半施工後相關石塊建議回置，補償施工期間流失之底床形態。</li> <li>2. 現勘觀察雖左岸受工程擾動，但因多處位於高灘地上，尚未對水域環境造成過大擾動，且現況水鳥多往右岸移動，建議右岸濱溪處草叢勿全除，保留部分高草叢以利水鳥棲息庇護。</li> </ol> | <ol style="list-style-type: none"> <li>1. 本工程有設計沿堤邊砌塊石工項。</li> <li>2. 本工程未設計施作右岸濱溪處。</li> </ol> |

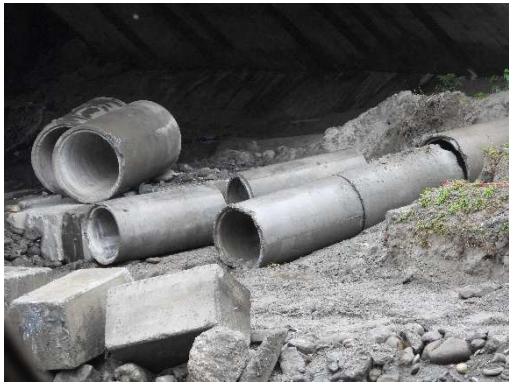
| <p>工區涵管堆置</p> | | | | | |
